# 南通恒华粘合材料科技有限公司 土壤污染隐患排查报告

委托单位：南通恒华粘合材料科技有限公司

编制单位：南通皋铄环境科技有限公司

2023 年 10 月

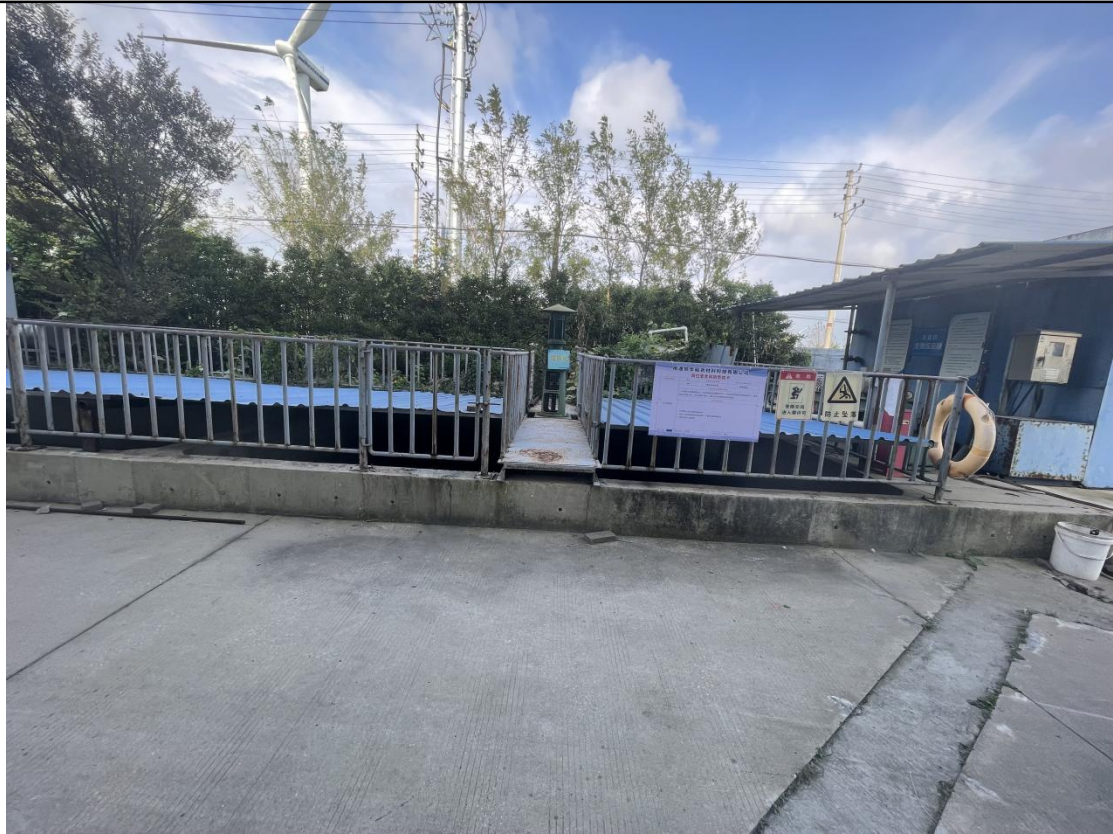
| 序号 | 排查工作 | 现场情况 |
|---|---|---|
| 1 | 隐患排查 | <p>(1) 污水处理区为露天构筑，池体大部分为地上池，结构为混凝土结构，现场踏勘时未发现有池体渗漏现象；</p> <p>(2) 重要设施周边均设有围堰，储罐下方设有底座，结构为混凝土结构；</p> <p>(3) 污水处理区的管线为地上管线，现场踏勘时未发现管道处有渗漏迹象；</p> |

污水处理区外景全貌图

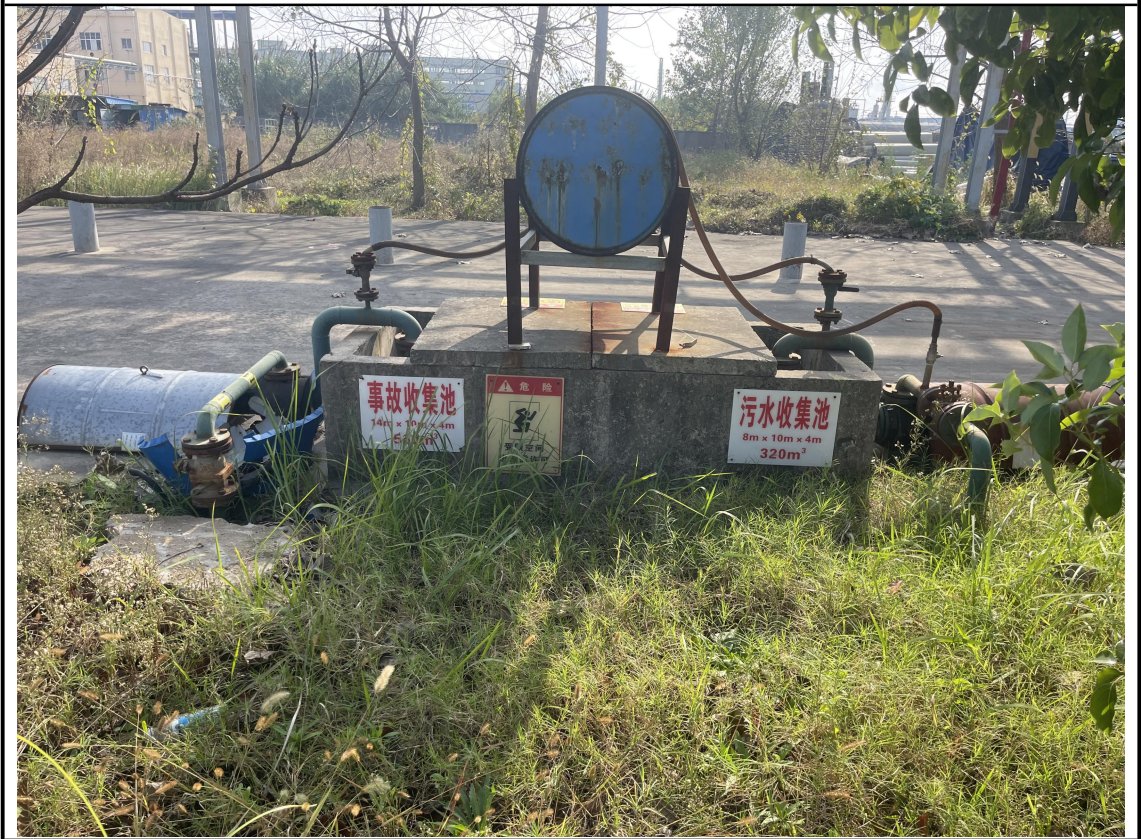
| 序号 | 排查工作 | 现场情况 |
|---|---|---|
| 1 | 隐患排查 | (1) 事故应急池为露天构筑，池体为半地下池（埋深 4 米），池体结构为混凝土结构，现场踏勘时未发现有池体渗漏现象<br>(2) 事故应急池的管线为地上管线，现场踏勘时未发现管道处有渗漏迹象，地面未有污染迹象；<br>(3) 经人员访谈获知，事故应急池中暂存的雨水定期与其他废水一起排入企业污水处理区 |

事故应急池外景全貌图

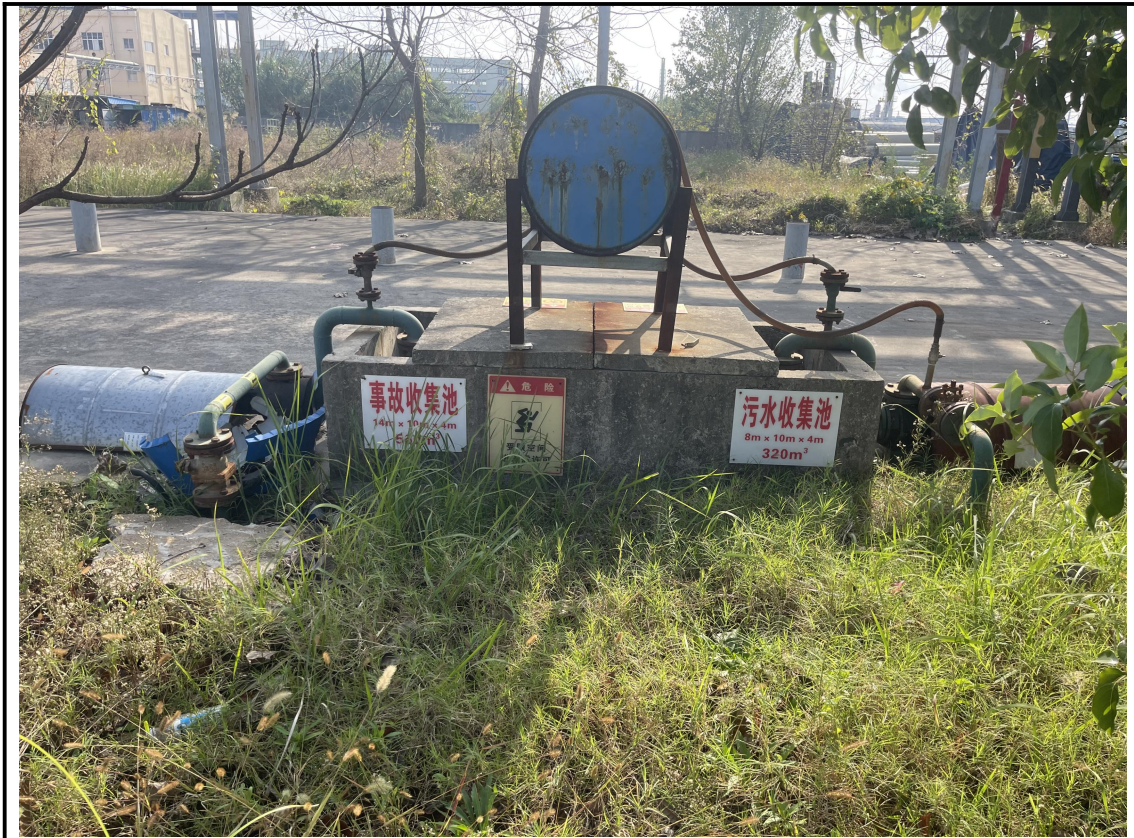
| 序号 | 排查工作 | 现场情况 |
|---|---|---|
| 1 | 隐患排查 | （1）废水收集池为露天构筑，池体为半地下池（埋深4米），池体结构为混凝土结构，现场踏勘时未发现有池体渗漏现象；<br>（2）废水收集池的管线为地上管线，现场踏勘时未发现管道处有渗漏迹象，地面未有污染迹象；<br>（3）经人员访谈获知，废水收集池中暂存的雨水定期与其他废水一起排入企业污水处理区； |

废水收集池现场踏勘图

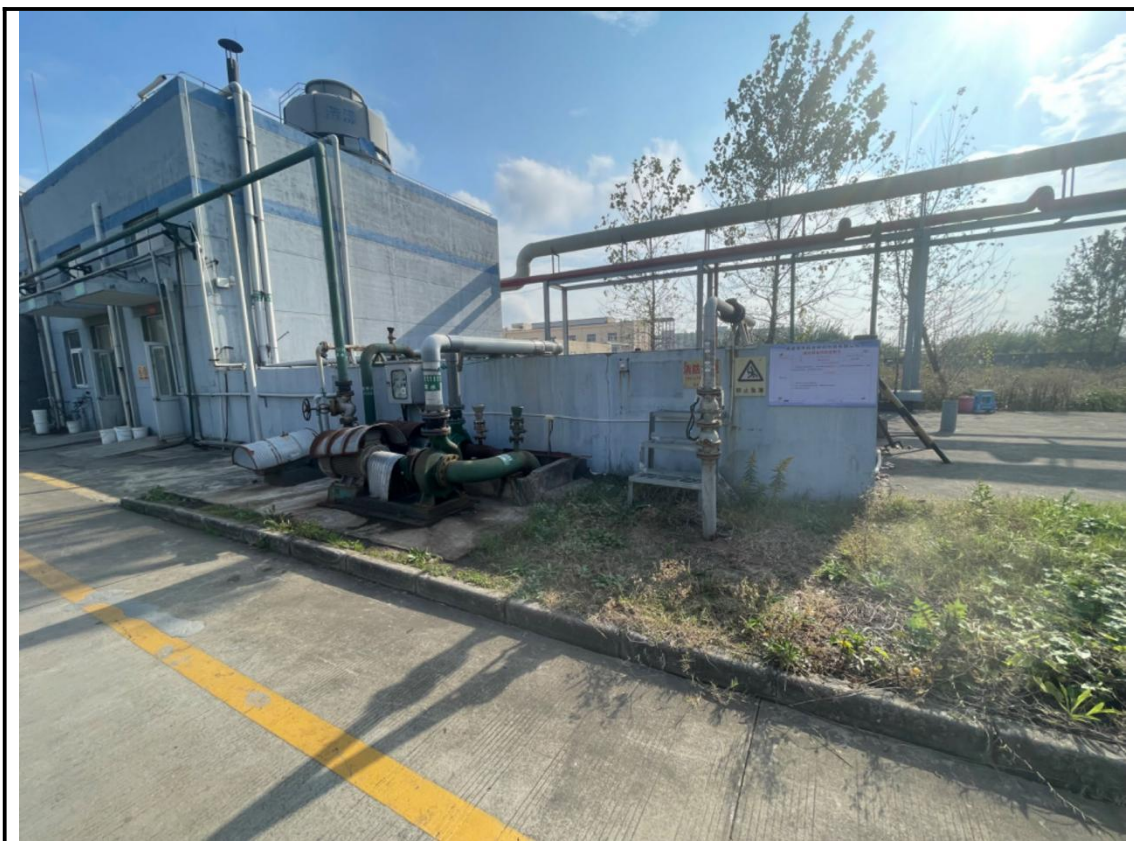
| 序号 | 排查工作 | 现场情况 |
|---|---|---|
| 1 | 隐患排查 | (1) 消防水池为露天构筑，池体为地上构筑物，池体结构为钢结构，现场踏勘时未发现有池体渗漏现象，池体四周设有防护栏；<br>(2) 初期雨水收集池的管线为地上管线，现场踏勘时未发现管道处有渗漏迹象，地面未有污染迹象；<br>(3) 经人员访谈获知，初期雨水收集池中暂存的雨水定期与其他废水一起排入企业污水处理区； |

消防水池现场踏勘图

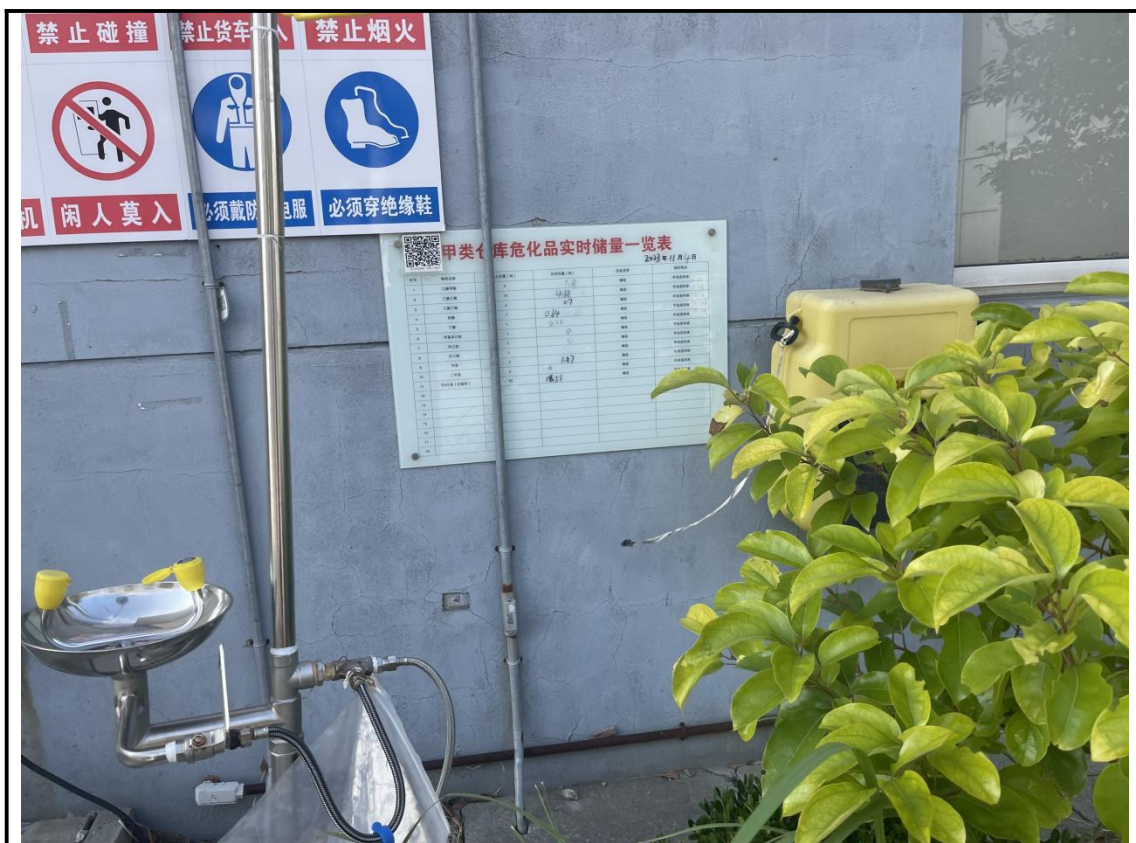
| 序号 | 排查工作 | 现场情况 |
|---|---|---|
| 1 | 隐患排查 | (1) 仓库内屋顶及墙壁完好，具备防风、防雨功能；<br>(2) 地面为高标水泥硬化，外加环氧地坪防腐，地面完好无裂缝破损；<br>(3) 暂存危化品包装完好，分区码放，所有原料均堆放在托盘上且堆放整齐； |

甲类仓库标识标牌

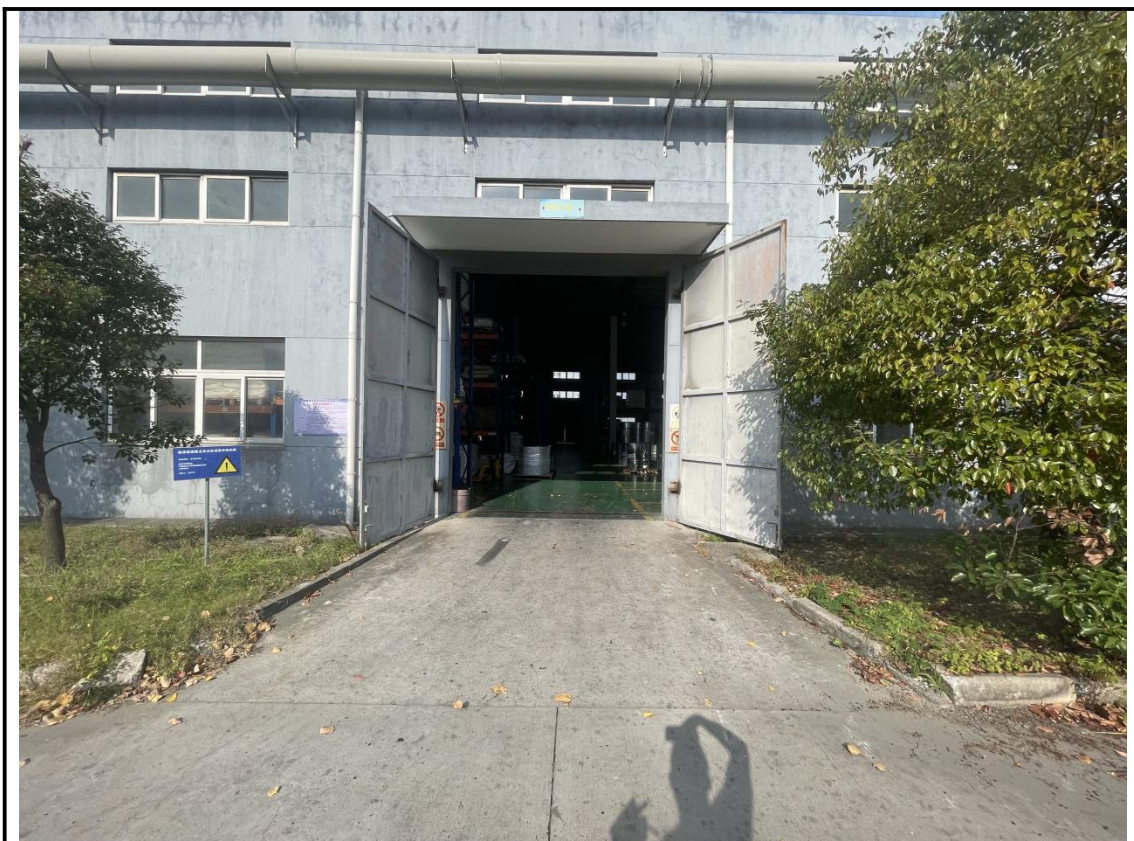
| 序号 | 排查工作 | 现场情况 |
|---|---|---|
| 1 | 隐患排查 | （1）仓库内屋顶及墙壁完好，具备防风、防雨功能；<br>（2）地面为高标水泥硬化，外加环氧地坪防腐，地面完好无裂缝破损；<br>（3）暂存原料包装完好，分区码放，所有原料均堆放在托盘上且堆放整齐； |

丙类仓库一外部整体情况

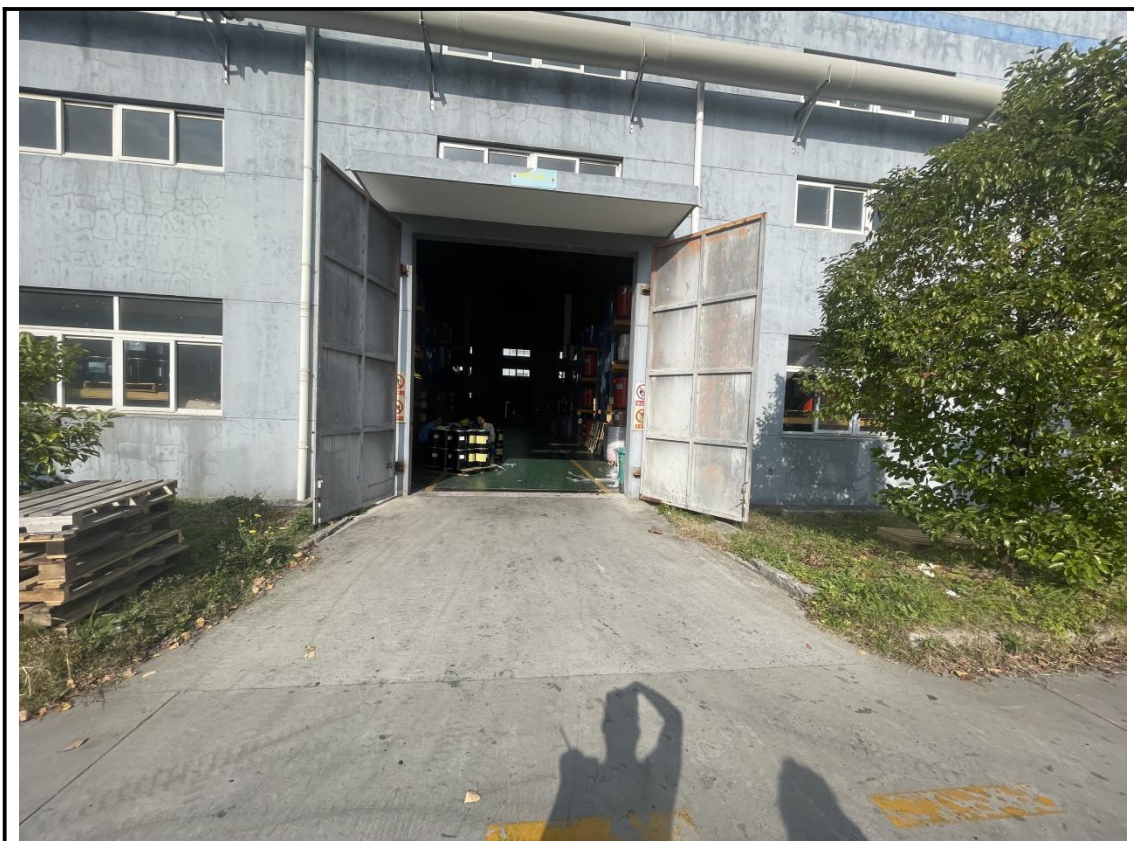
| 序号 | 排查工作 | 现场情况 |
|---|---|---|
| 1 | 隐患排查 | (1) 仓库内屋顶及墙壁完好，具备防风、防雨功能；<br>(2) 地面为高标水泥硬化，外加环氧地坪防腐，地面完好无裂缝破损；<br>(3) 存放的成品包装完好，分区码放，所有原料均堆放在托盘上且堆放整齐； |

丙类仓库二外部整体情况

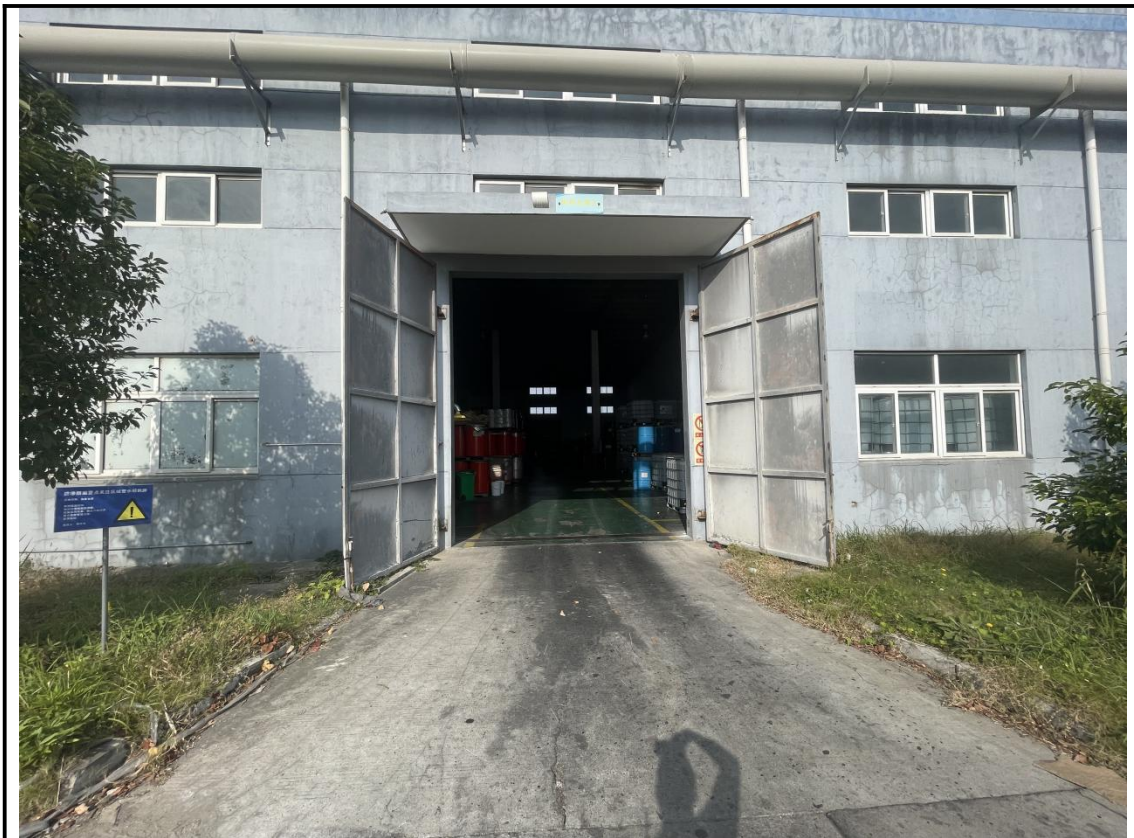
| 序号 | 排查工作 | 现场情况 |
|---|---|---|
| 1 | 隐患排查 | (1) 仓库内屋顶及墙壁完好,具备防风、防雨功能;<br>(2) 地面为高标水泥硬化,外加环氧地坪防腐,地面完好无裂缝破损;<br>(3) 原料品包装完好,分区码放,所有原料均堆放在托盘上且堆放整齐; |

丙类仓库三外部整体情况

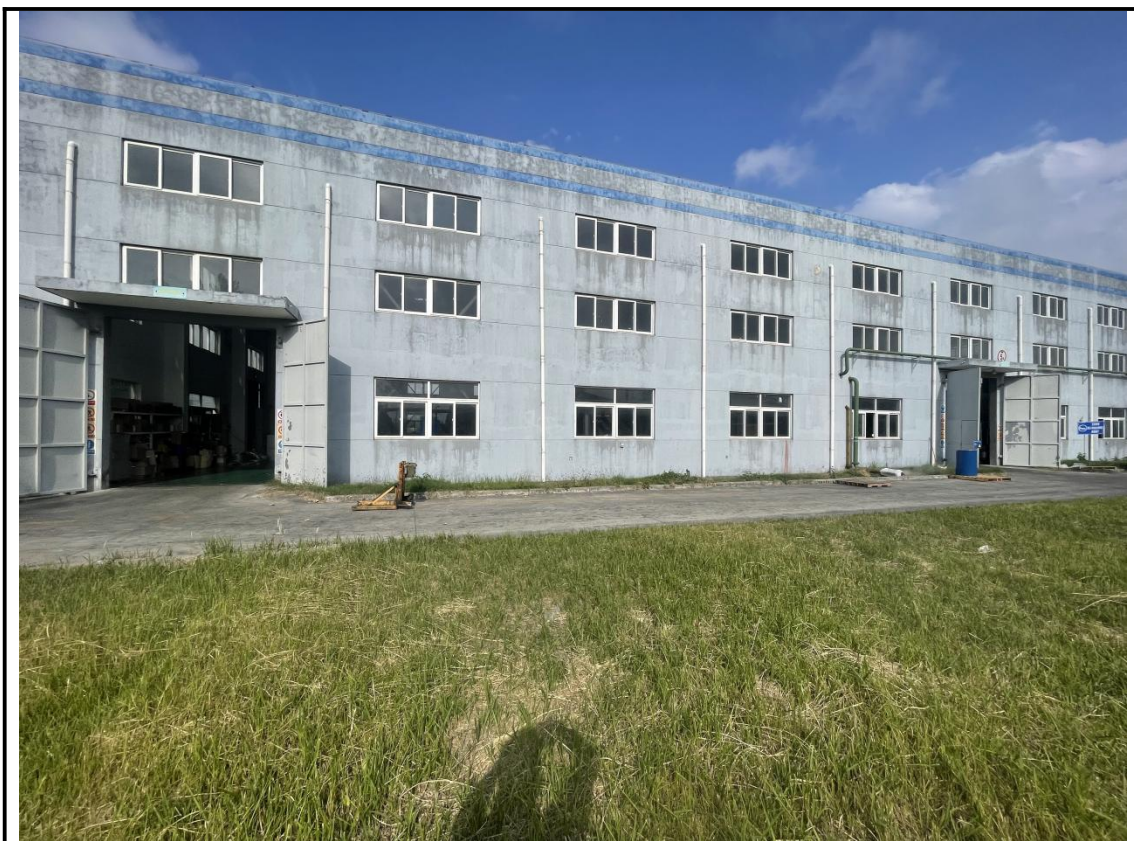
| 序号 | 排查工作 | 现场情况 |
|---|---|---|
| 1 | 隐患排查 | (1) 生产车间一为封闭式结构，屋顶为砖瓦结构，具有一定的防风、防雨功能；<br>(2) 生产车间一地面为水泥硬化，重要设施处均设有围挡，部分区域为环评地坪；<br>(3) 生产车间一内设有多个反应釜，现场有专人进行隐患排查巡检；<br>(4) 车间内管线为地上明管，管线连接处未发现有泄漏迹象； |

生产车间一现场外部全貌图

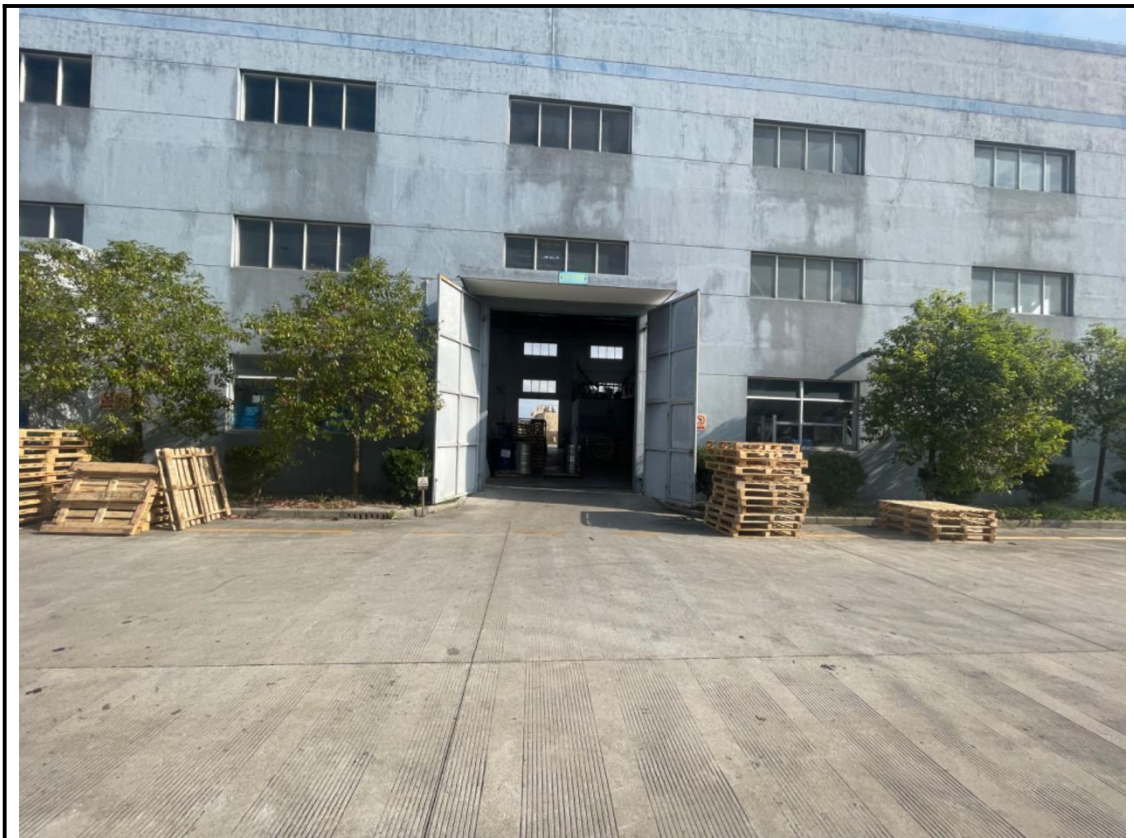
| 序号 | 排查工作 | 现场情况 |
|---|---|---|
| 1 | 隐患排查 | (1) 生产车间四为封闭式结构，屋顶为砖瓦结构，具有一定的防风、防雨功能；<br>(2) 生产车间四地面为水泥硬化，重要设施处均设有围挡，部分区域为环评地坪；<br>(3) 生产车间四内设有多个反应釜，现场有专人进行隐患排查巡检；<br>(4) 车间内管线为地上明管，管线连接处未发现有泄漏迹象； |

生产车间四外部整体情况

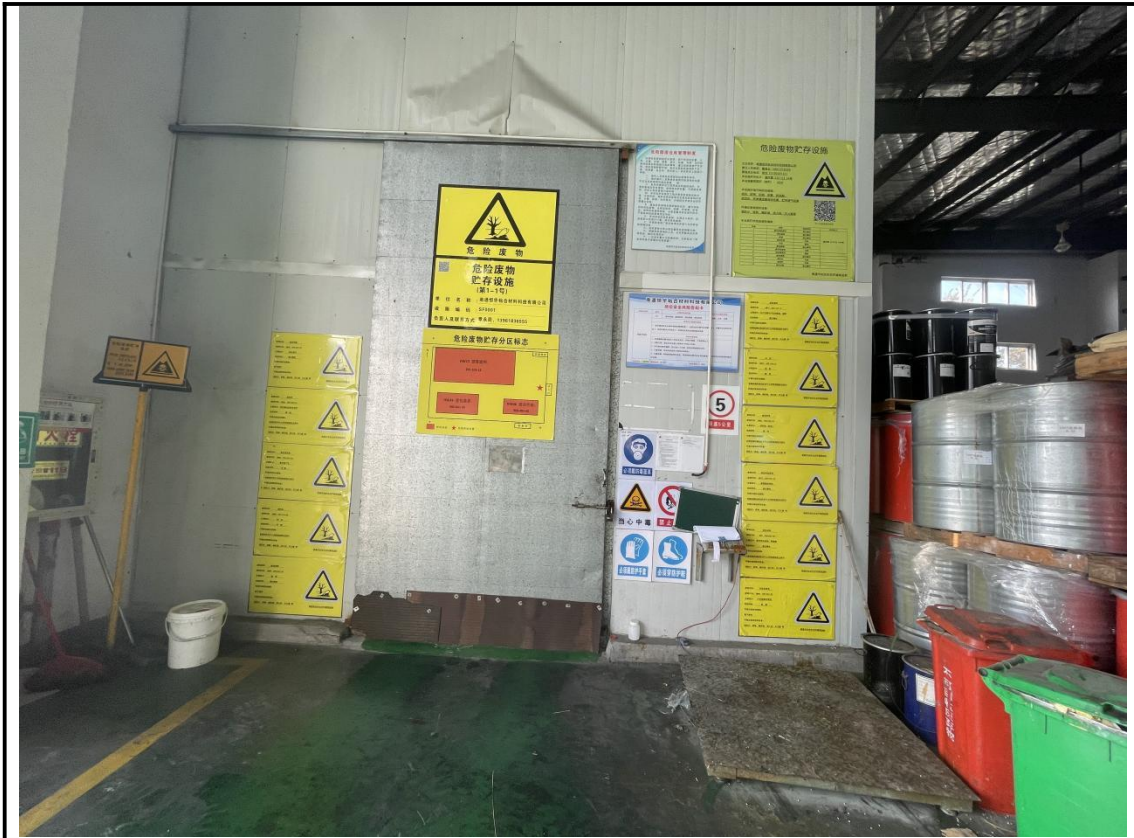
| 序号 | 排查工作 | 现场情况 |
|---|---|---|
| 1 | 隐患排查 | (1) 屋顶及墙壁完好，相关警示标识齐全，具备防风、防雨功能；<br>(2) 地面为水泥硬化+环氧地坪，无裂缝破损，具备防渗、防腐功能；<br>(3) 危废储存容器完好无破损，密闭严实无渗漏；存在危险品的桶码放整齐，并且离地堆放，未发现有渗漏、泄漏痕迹；<br>(4) 暂存的危险废弃物分类管理存放，与地面不接触且有标识牌；<br>(5) 危废仓库内设置废液收集设施，并增设导流装置，废液收集设施均采用环氧树脂涂刷，具有一定的防腐、防渗效果； |

危废仓库外部整体情况

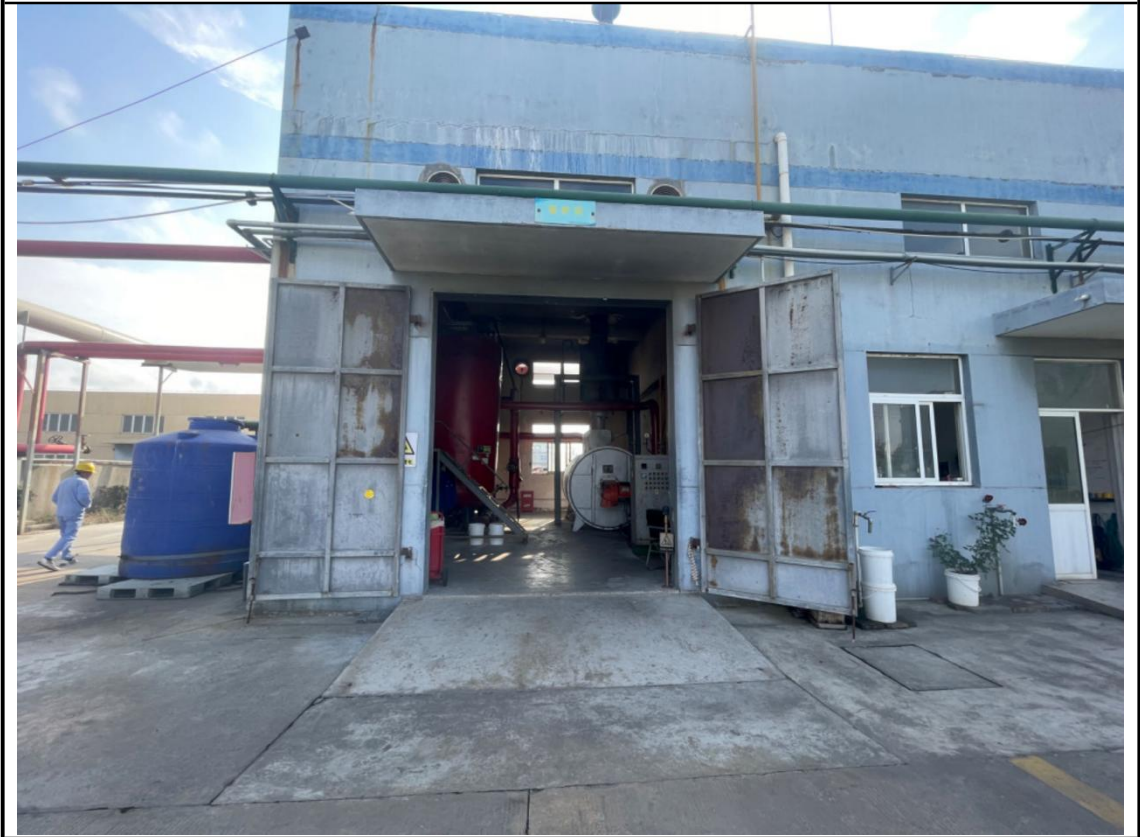
| 序号 | 排查工作 | 现场情况 |
|---|---|---|
| 1 | 隐患排查 | (1) 导热油炉车间为封闭式结构，屋顶为砖瓦结构，具有一定的防风、防雨功能；<br>(2) 导热油炉车间地面为水泥硬化<br>(3) 导热油炉车间内设有导热油炉一座，现场有专人进行隐患排查巡检；<br>(4) 车间内管线为地上明管，管线连接处未发现泄漏迹象； |

导热油炉车间外部整体情况

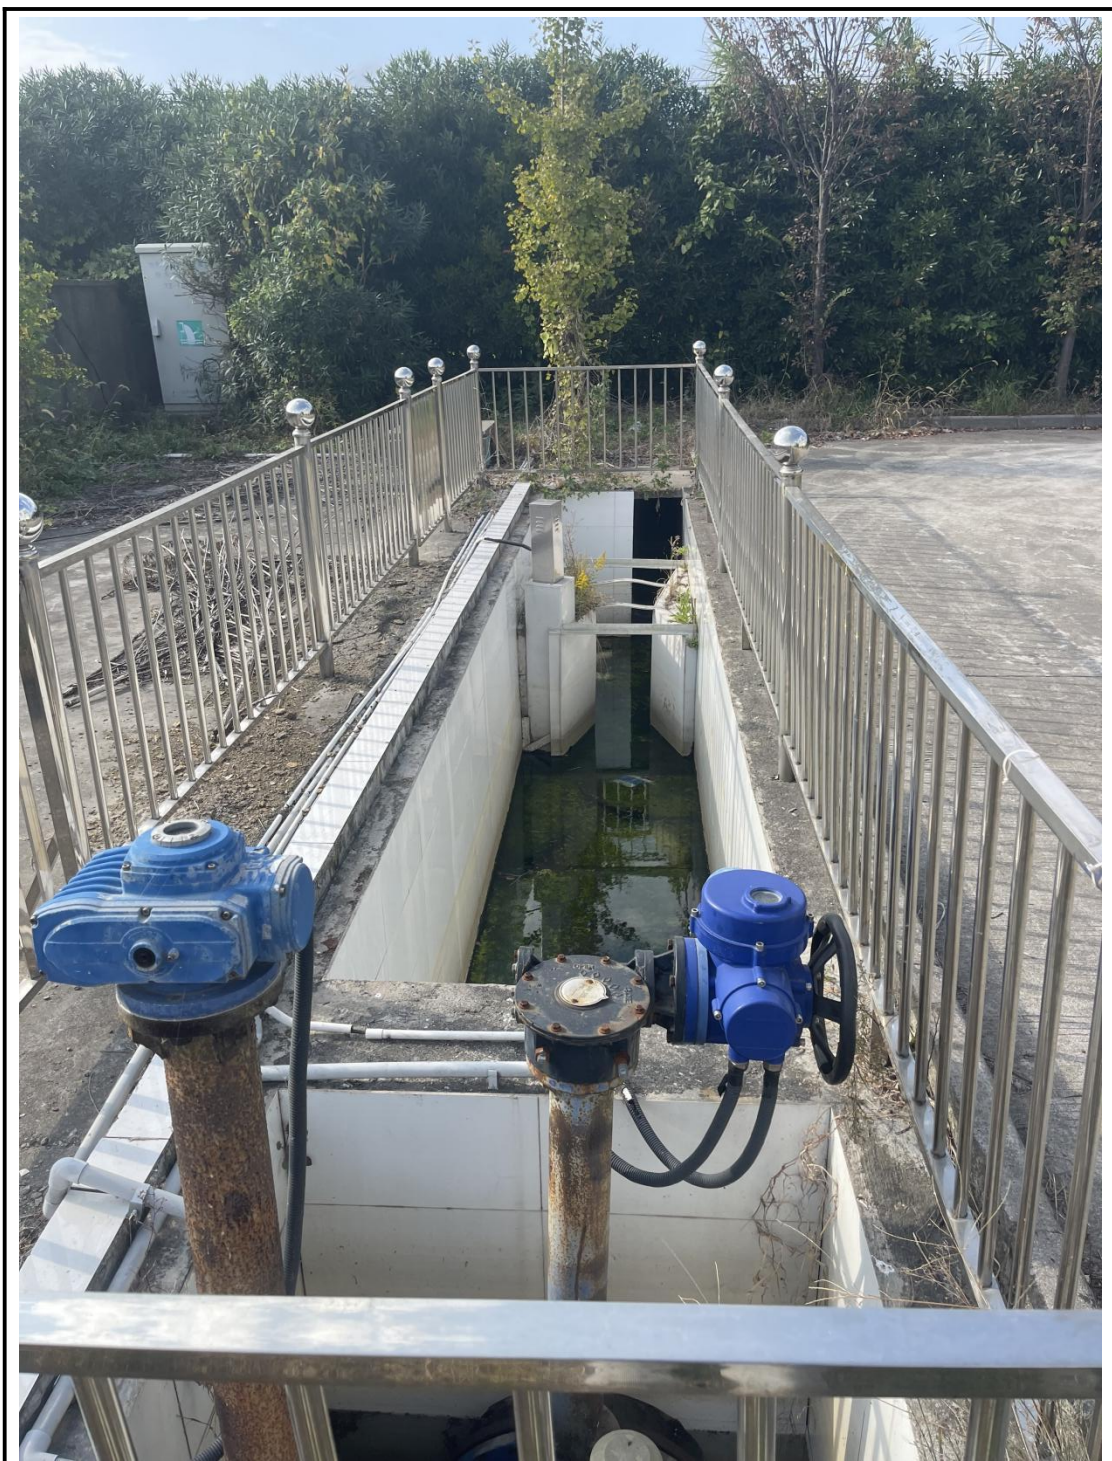
| 序号 | 排查工作 | 现场情况 |
|---|---|---|
| 1 | 隐患排查 | (1) 雨水池为露天构筑，池体为半地下池（埋深 2.5 米），池体结构为钢结构，现场踏勘时未发现有池体渗漏现象，池体四周设有防护栏；<br>(2) 雨水池的管线为地上管线，现场踏勘时未发现管道处有渗漏迹象，地面未有污染迹象；<br>(3) 经人员访谈获知，雨水池中暂存的雨水定期与其他废水一起排入企业污水处理区； |

雨水池整体情况

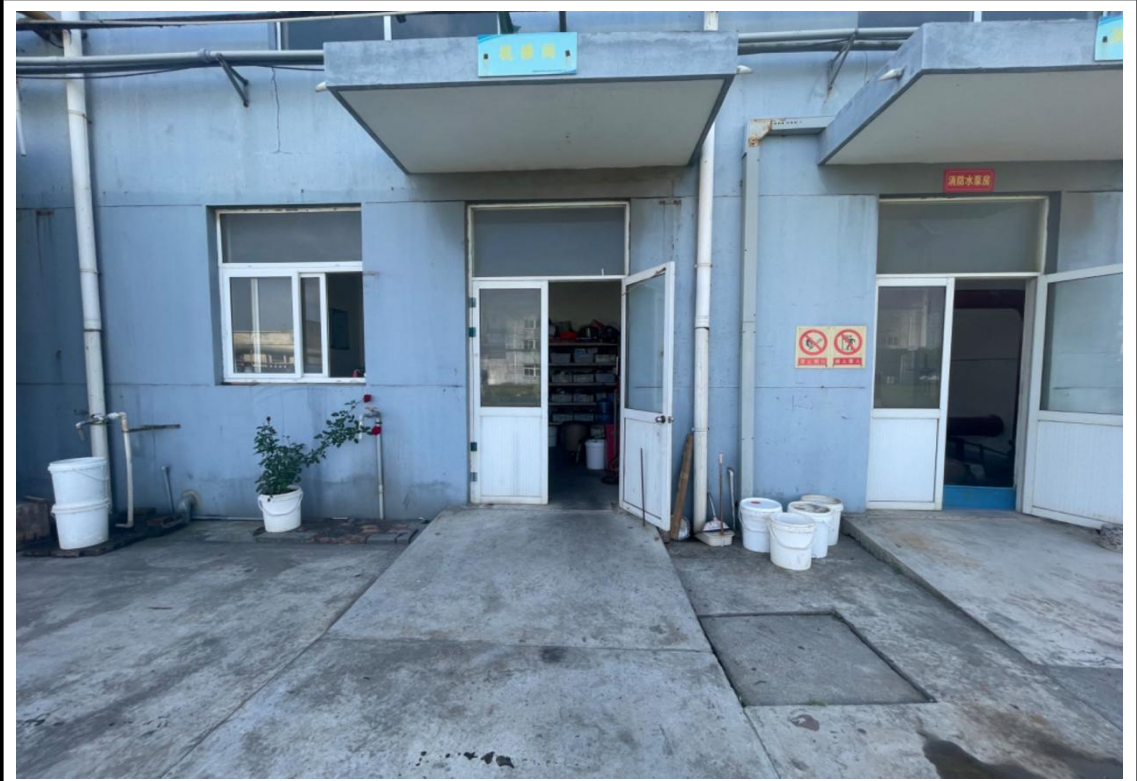
| 序号 | 排查工作 | 现场情况 |
|---|---|---|
| 1 | 隐患排查 | (1) 机修间为封闭式构筑物，1 层，屋顶为混凝土结构，墙体未发现裂缝，具有一定的防风防雨功能；<br>(2) 机修间涉及切割、焊接，主要维修提升泵、电机等，少量使用润滑油；<br>(3) 机修间地面硬化为水泥硬化，现场踏勘时未发现有明显污染痕迹；<br>(4) 此车间不涉及涂料等有毒有害物质的暂存与使用 |

机修车间现场踏勘-外部全貌

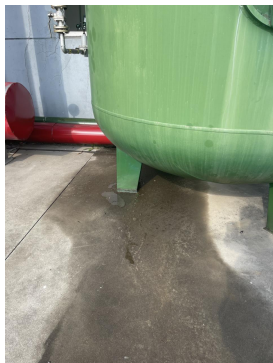
现场踏勘时仅发现生产车间四外冷凝水池处地面部分存在水渍，地土壤和地下水存在一定的渗漏风险。

| 企业名称 | | | 南通恒华粘合材料科技有限公司 | | 所属行业 | 其他专用化学产品制造<br>C2659 | |
|---|---|---|---|---|---|---|---|
| | | 生产车间四 | 生产车间四 | | 区域内有废水渗漏迹象,可能会污染其他区域 | 及时清理废水,并建立巡检台账 | 2023.10.21 |

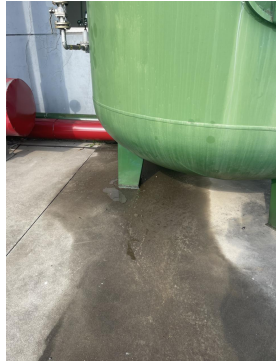
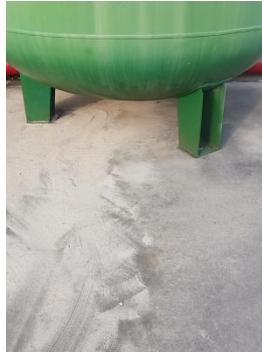
| 企业名称 | | | 南通恒华粘合材料科技有限公司 | | | 所属行业 | | 其他专用化学产品制造 C2659 | |
|---|---|---|---|---|---|---|---|---|---|
| 4 | 生产区域 | 生产车间四 | 生产车间四外冷却罐旁 | | 区域内有水渍渗漏迹象，可能会污染其他区域 | 已对渗漏水渍及时清理，并在后续日常巡查工作中增加该点位巡视 | | 2023.11.11 | 已将该处隐患点列入日常巡检工作中 |
