南通恒华粘合材料科技有限公司  
土壤和地下水自行监测方案

委托单位：南通恒华粘合材料科技有限公司

编制单位：南通皋铄环境科技有限公司

2023 年 10 月

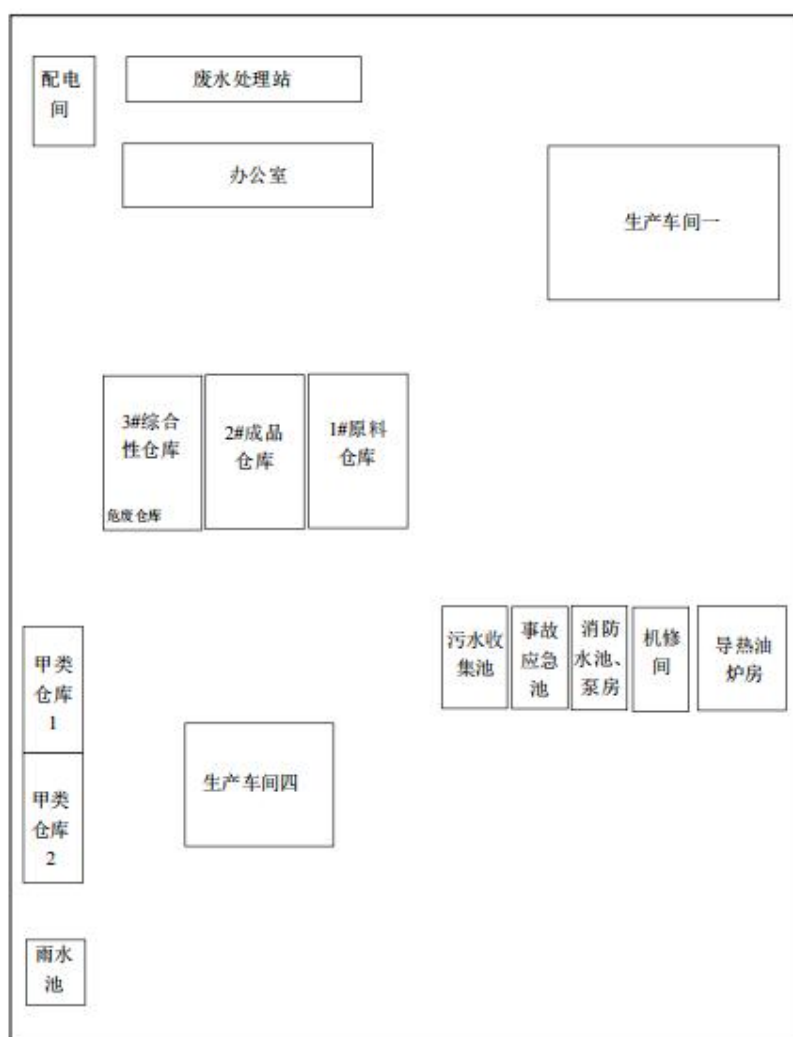
图 3.7-1 本项目厂区平面布置图

项目组调阅了《南通恒华粘合材料科技有限公司年产 8000 吨 EVA 热熔胶、2000 吨热熔压敏胶、5000 吨 PUR 胶、2000 吨 PU 胶生产项目环境影响报告书》、《南通恒华粘合材料科技有限公司 年产 2000 吨 PUR 胶（压敏胶）技改项目 建设项目环境影响报告表》以及与企业相关负责人现场核对后绘制了南通恒华粘合材料科技有限公司平面布置图，具体见图 3.7-1。

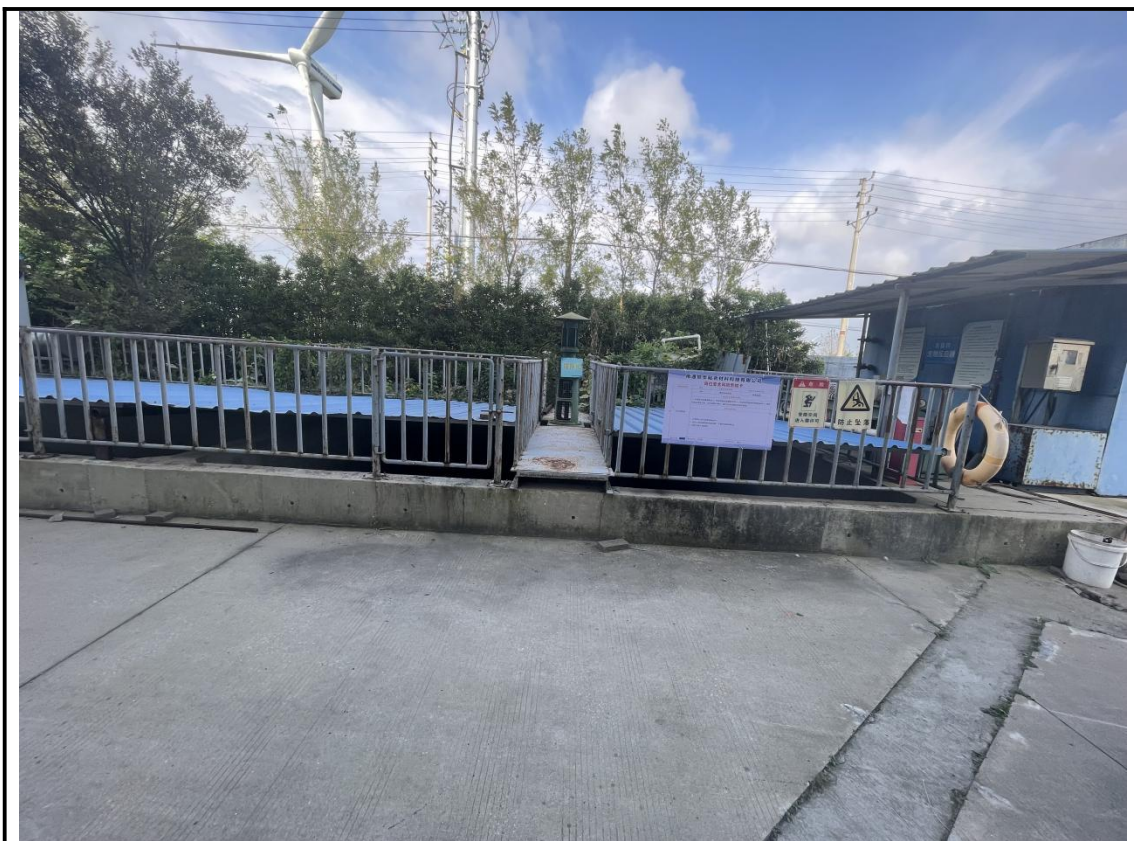
| 序号 | 排查工作 | 现场情况 |
|---|---|---|
| 1 | 隐患排查 | (1) 污水处理区为露天构筑，池体大部分为地上池，结构为混凝土结构，现场踏勘时未发现有池体渗漏现象；<br>(2) 重要设施周边均设有围堰，储罐下方设有底座，结构为混凝土结构；<br>(3) 污水处理区的管线为地上管线，现场踏勘时未发现管道处有渗漏迹象； |

污水处理区外景全貌图

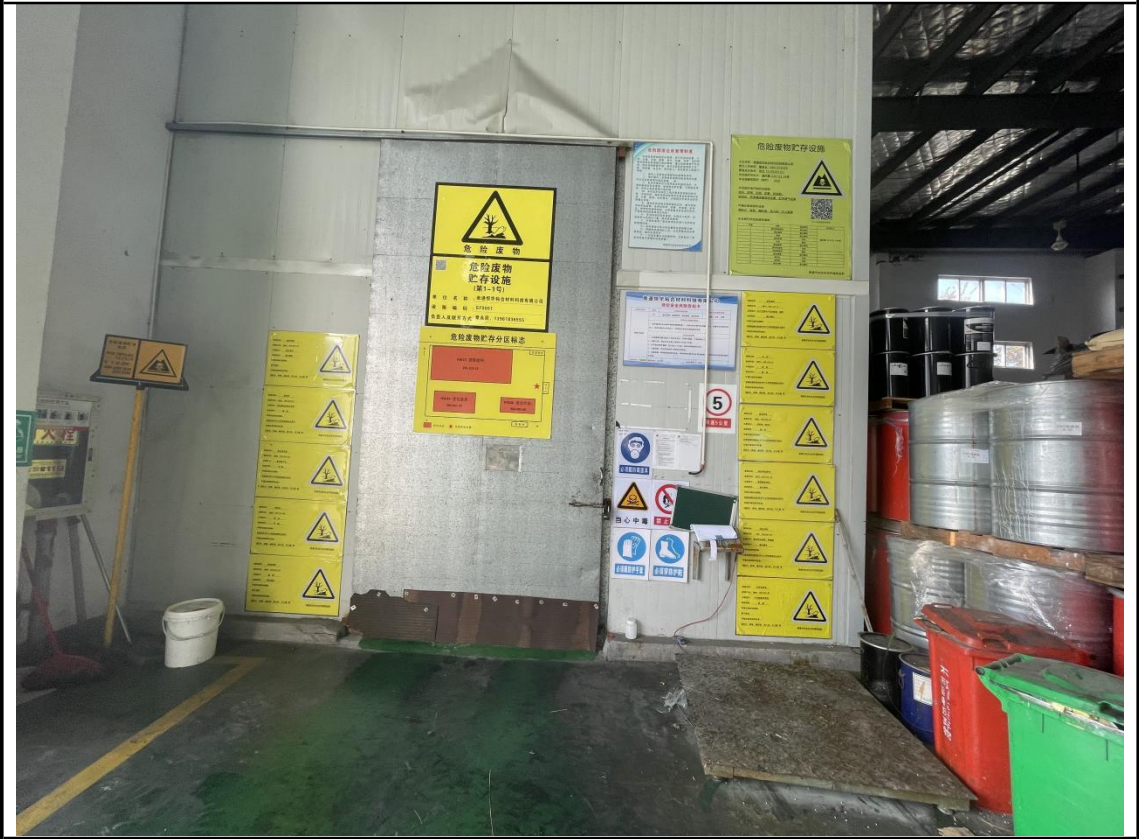
| 序号 | 排查工作 | 现场情况 |
|---|---|---|
| 1 | 隐患排查 | <p>(1) 屋顶及墙壁完好，相关警示标识齐全，具备防风、防雨功能；</p> <p>(2) 地面为水泥硬化+环氧地坪，无裂缝破损，具备防渗、防腐功能；</p> <p>(3) 危废储存容器完好无破损，密闭严实无渗漏；存在危险品的桶码放整齐，并且离地堆放，未发现有渗漏、泄漏痕迹；</p> <p>(4) 暂存的危险废弃物分类管理存放，与地面不接触且有标识牌；</p> <p>(5) 危废仓库内设置废液收集设施，并增设导流装置，废液收集设施均采用环氧树脂涂刷，具有一定的防腐、防渗效果；</p> |

危废仓库外部整体情况

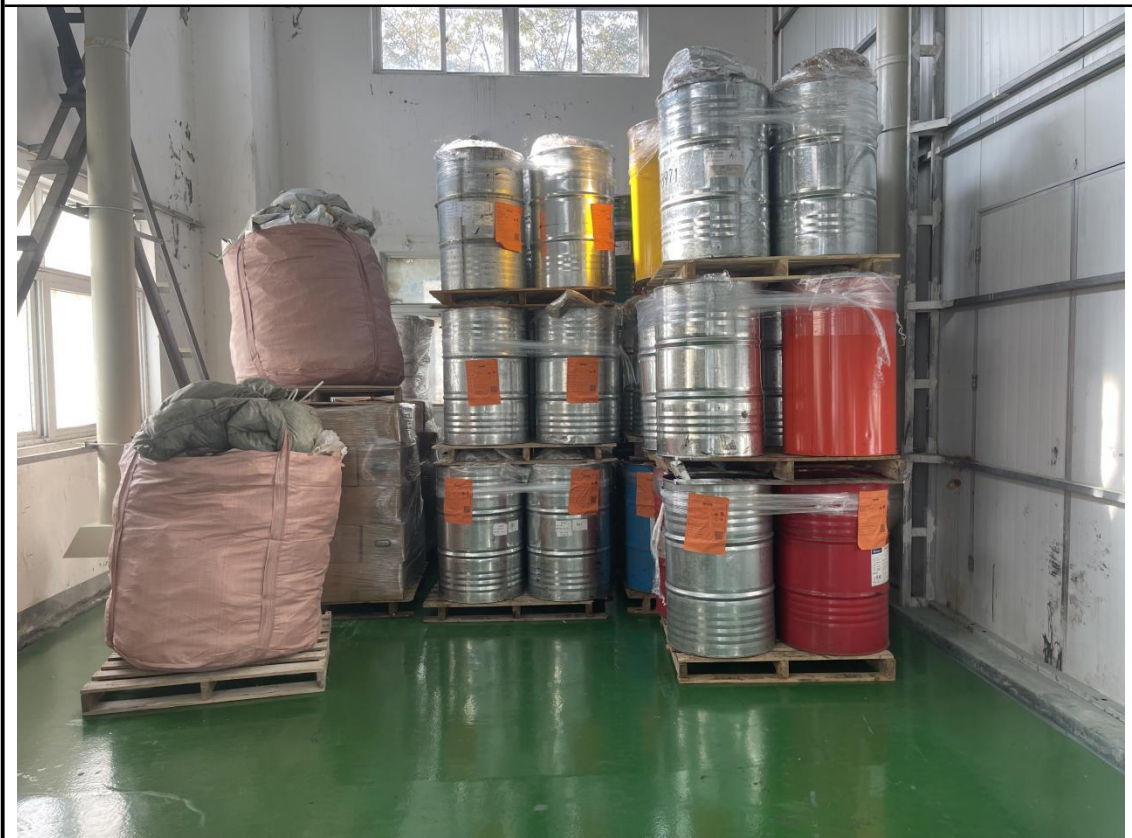
危废仓库内部整体照片

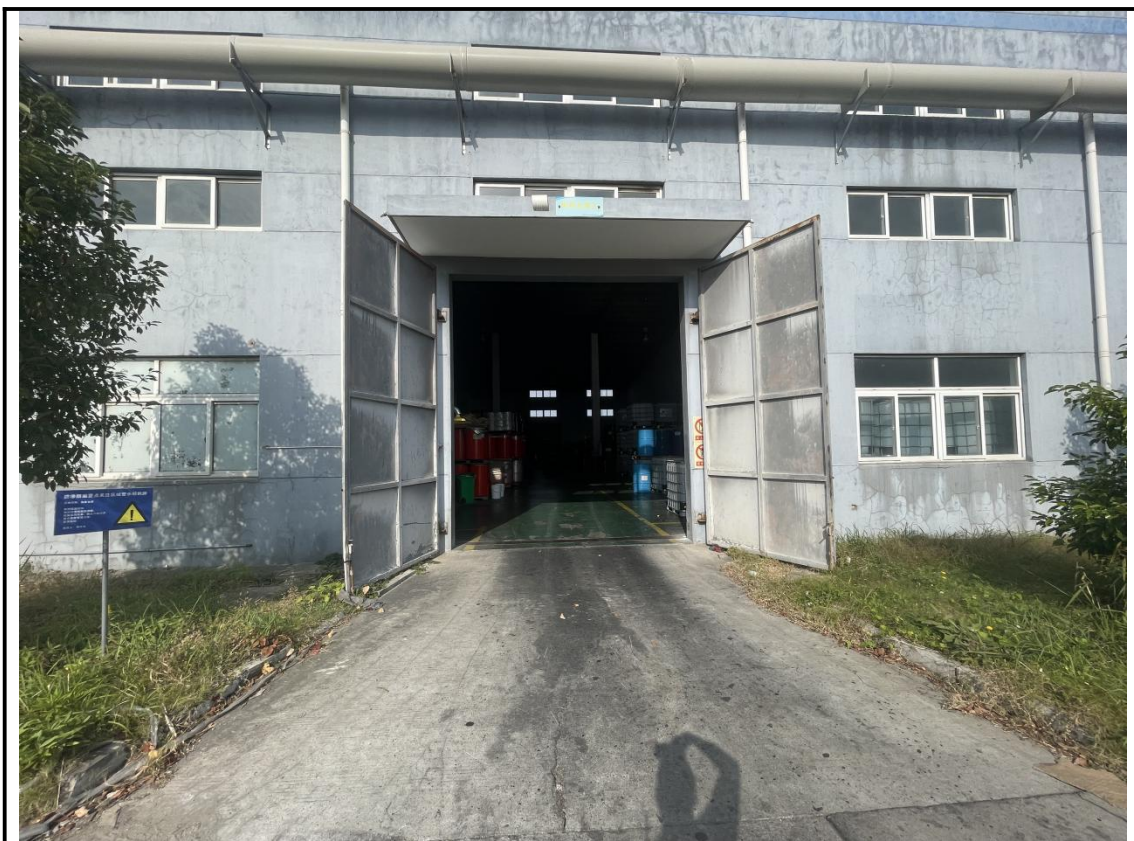
| 序号 | 排查工作 | 现场情况 |
|---|---|---|
| 1 | 隐患排查 | (1) 仓库内屋顶及墙壁完好，具备防风、防雨功能；<br>(2) 地面为高标水泥硬化，外加环氧地坪防腐，地面完好无裂缝破损；<br>(3) 原料品包装完好，分区码放，所有原料均堆放在托盘上且堆放整齐； |

丙类仓库三外部整体情况

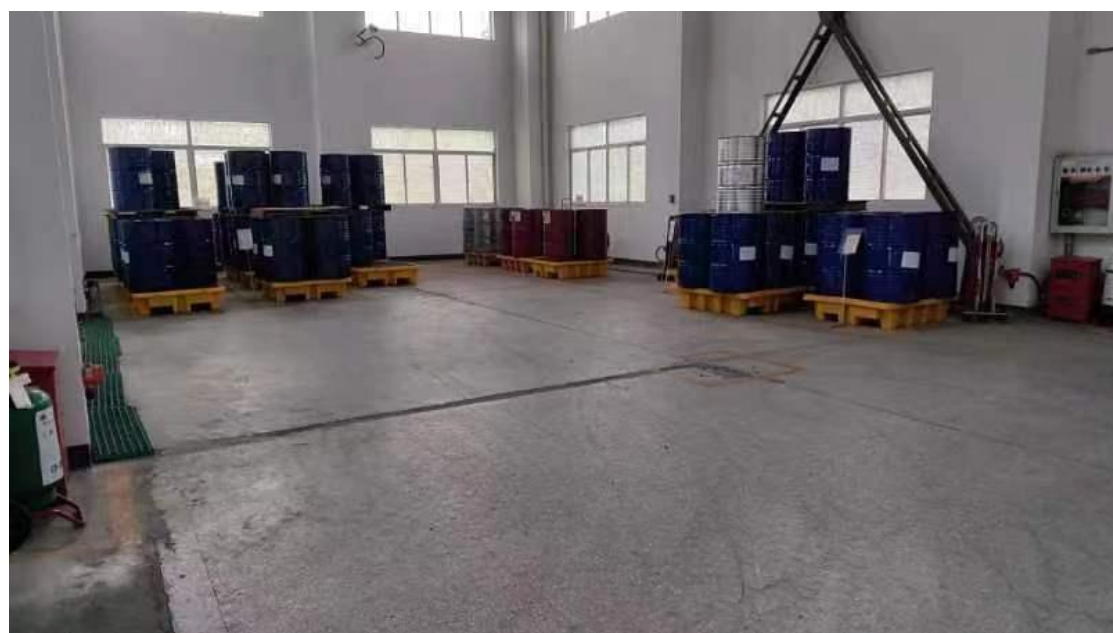
| 序号 | 排查工作 | 现场情况 |
|---|---|---|
| 1 | 隐患排查 | (1) 仓库内屋顶及墙壁完好，具备防风、防雨功能；<br>(2) 地面为高标水泥硬化，外加环氧地坪防腐，地面完好无裂缝破损；<br>(3) 暂存危化品包装完好，分区码放，所有原料均堆放在托盘上且堆放整齐； |

甲类仓库内部整体情况

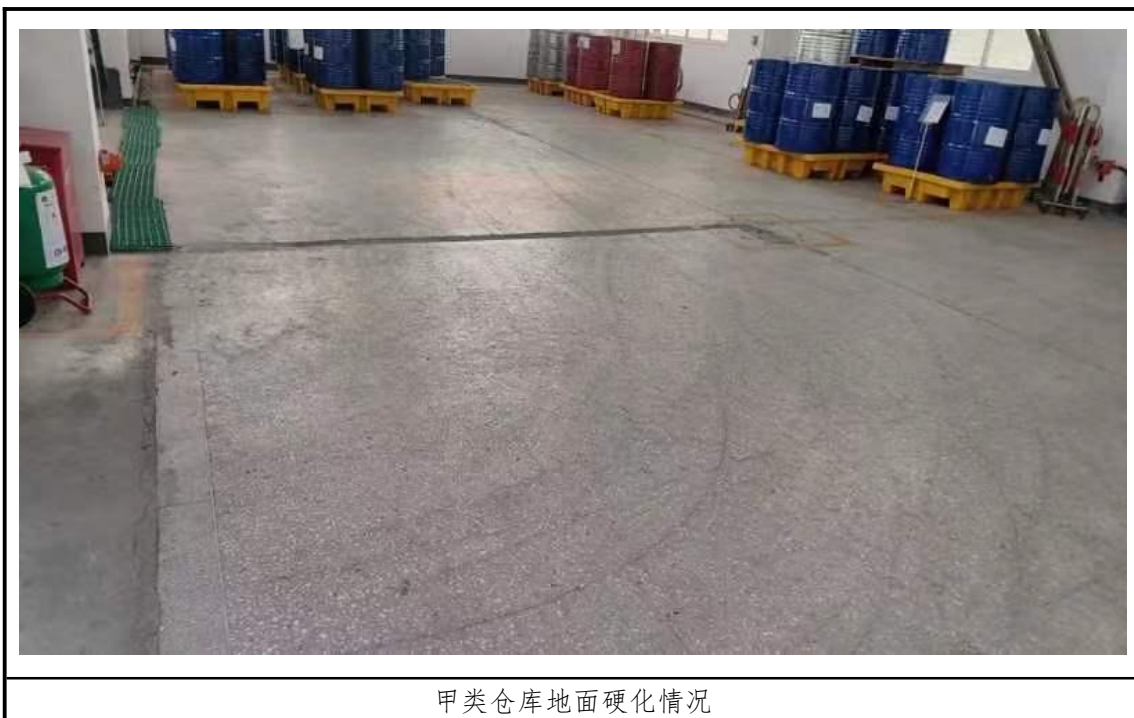
甲类仓库地面硬化情况

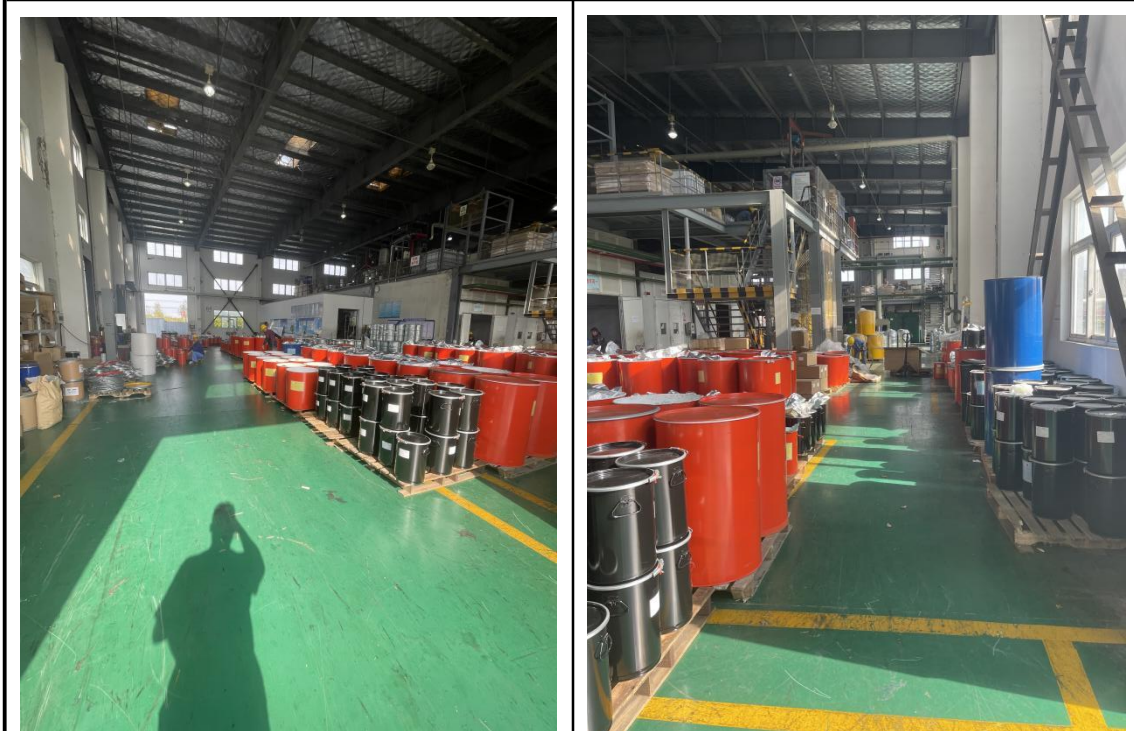
生产车间一内部全貌图

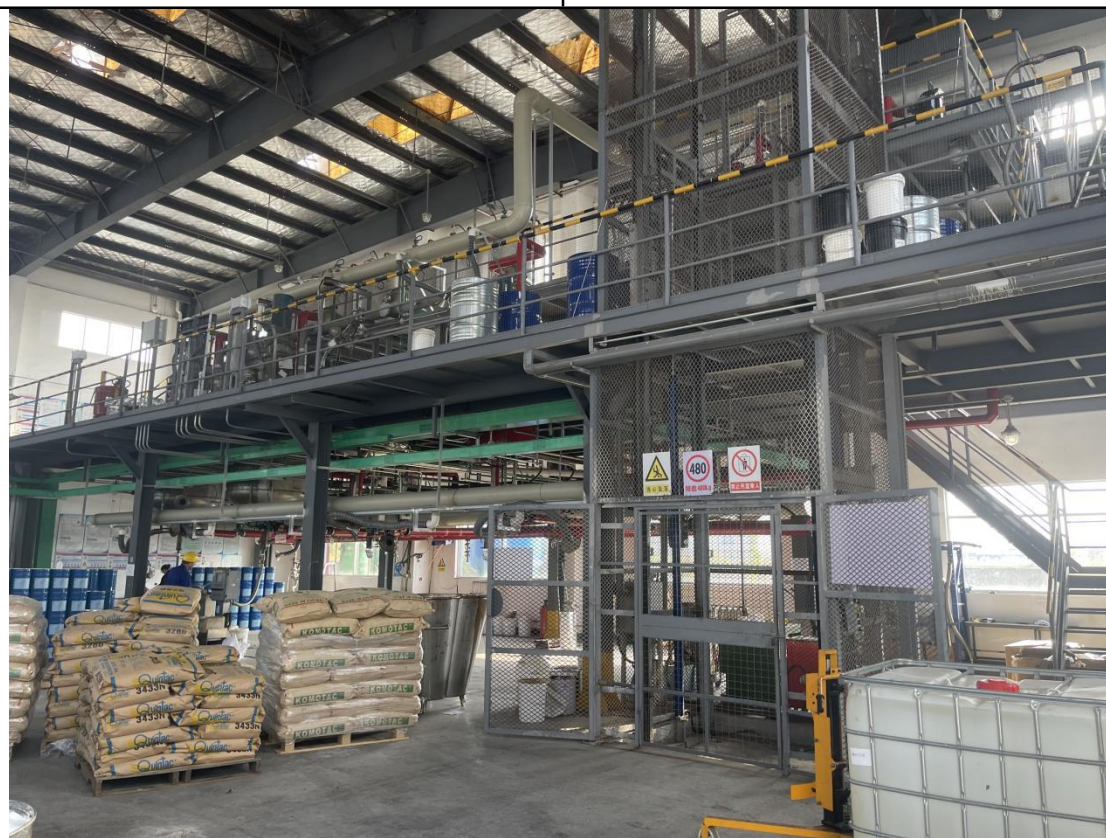
生产车间四管线布设情况以及生产情况

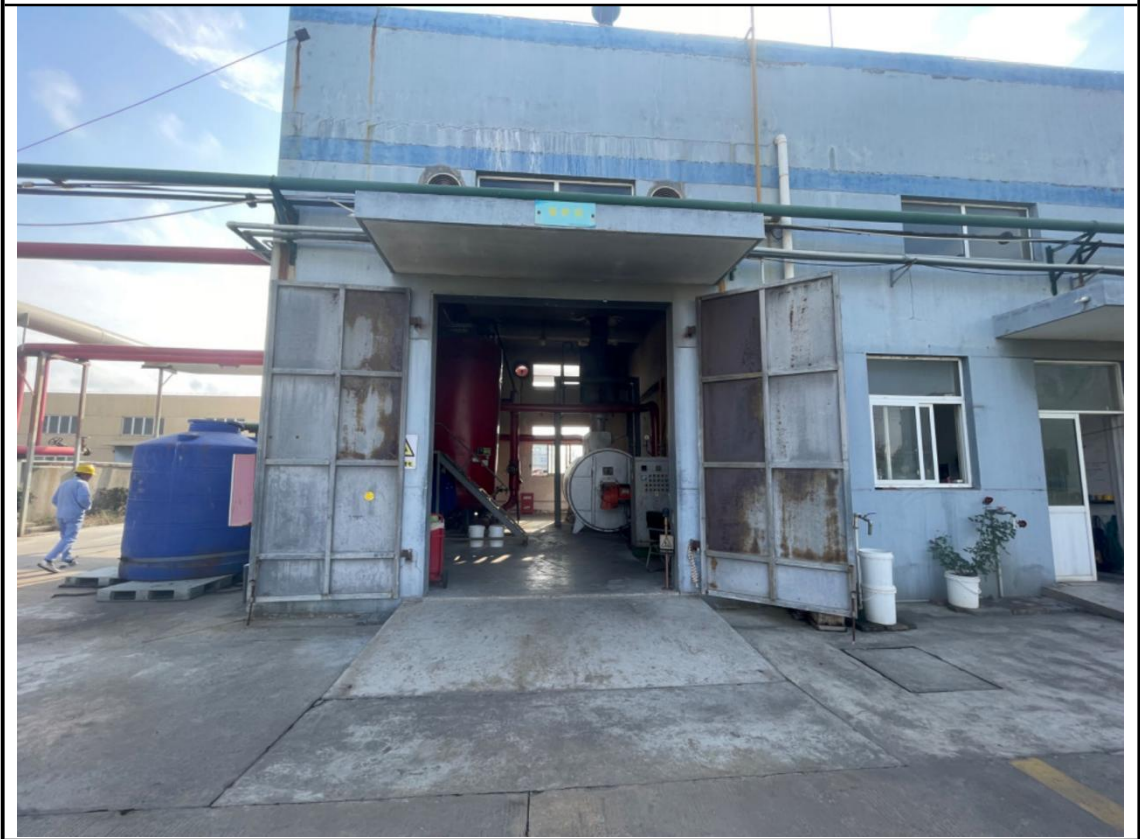
| 序号 | 排查工作 | 现场情况 |
|---|---|---|
| 1 | 隐患排查 | (1) 导热油炉车间为封闭式结构，屋顶为砖瓦结构，具有一定的防风、防雨功能；<br>(2) 导热油炉车间地面为水泥硬化<br>(3) 导热油炉车间内设有导热油炉一座，现场有专人进行隐患排查巡检；<br>(4) 车间内管线为地上明管，管线连接处未发现泄漏迹象； |

导热油炉车间外部整体情况

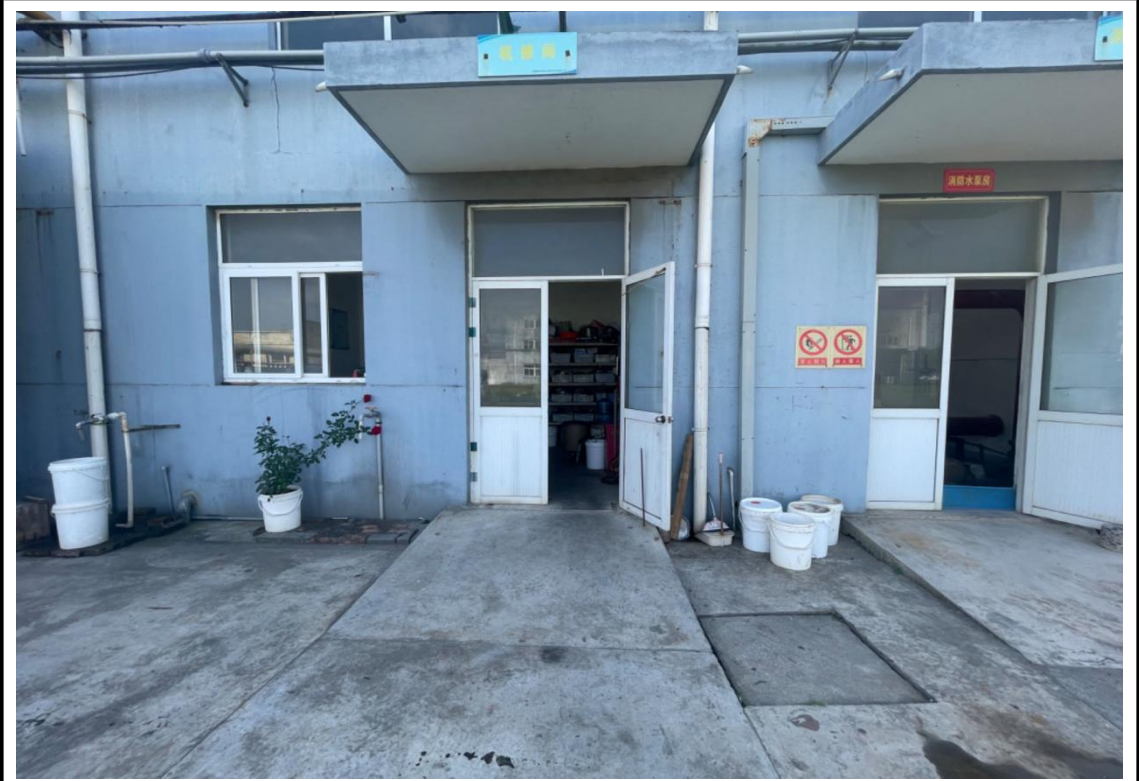
| 序号 | 排查工作 | 现场情况 |
|---|---|---|
| 1 | 隐患排查 | (1) 机修间为封闭式构筑物，1 层，屋顶为混凝土结构，墙体未发现裂缝，具有一定的防风防雨功能；<br>(2) 机修间涉及切割、焊接，主要维修提升泵、电机等，少量使用润滑油；<br>(3) 机修间地面硬化为水泥硬化，现场踏勘时未发现有明显污染痕迹；<br>(4) 此车间不涉及涂料等有毒有害物质的暂存与使用 |

机修车间现场踏勘-外部全貌

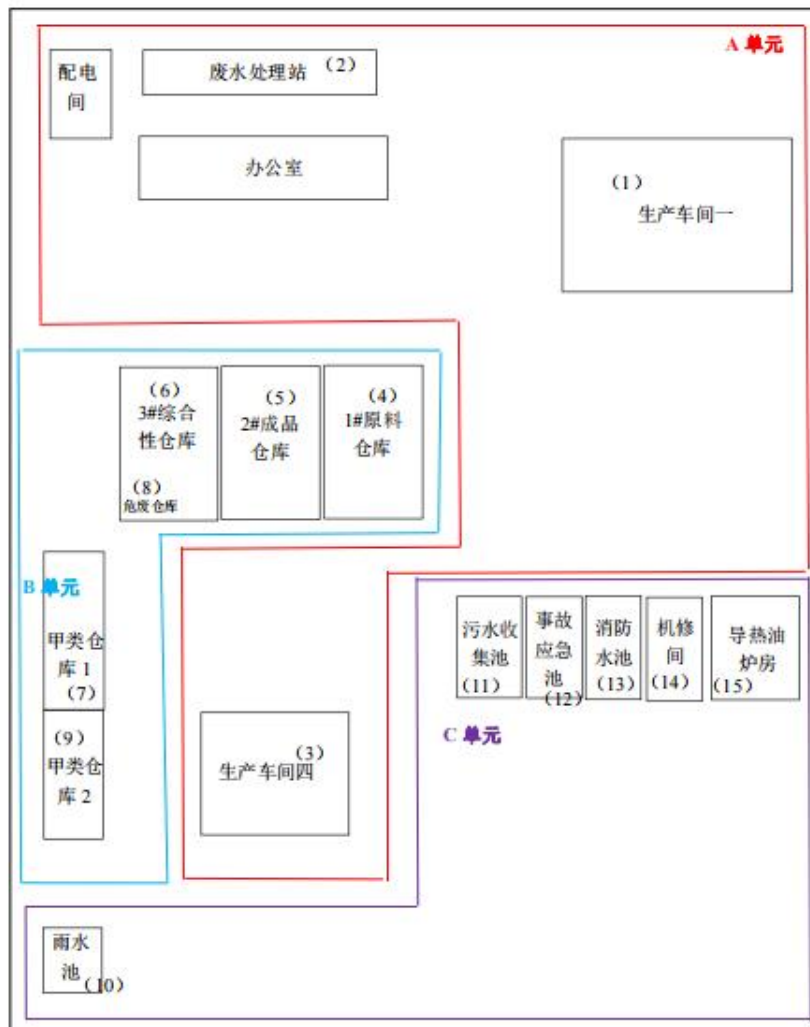
图5.2-1各重点单元、重点区域功能区分布图

| 序号 | 重点单元 | | 单元内重要区域 | 重要功能环节数量 |
|---|---|---|---|---|
| 3 | C 单元 | 公辅工程单元 | (11) 废水收集池;<br>(12) 事故应急池;<br>(14) 机修间;<br>(15) 导热油炉车间 | 4 |

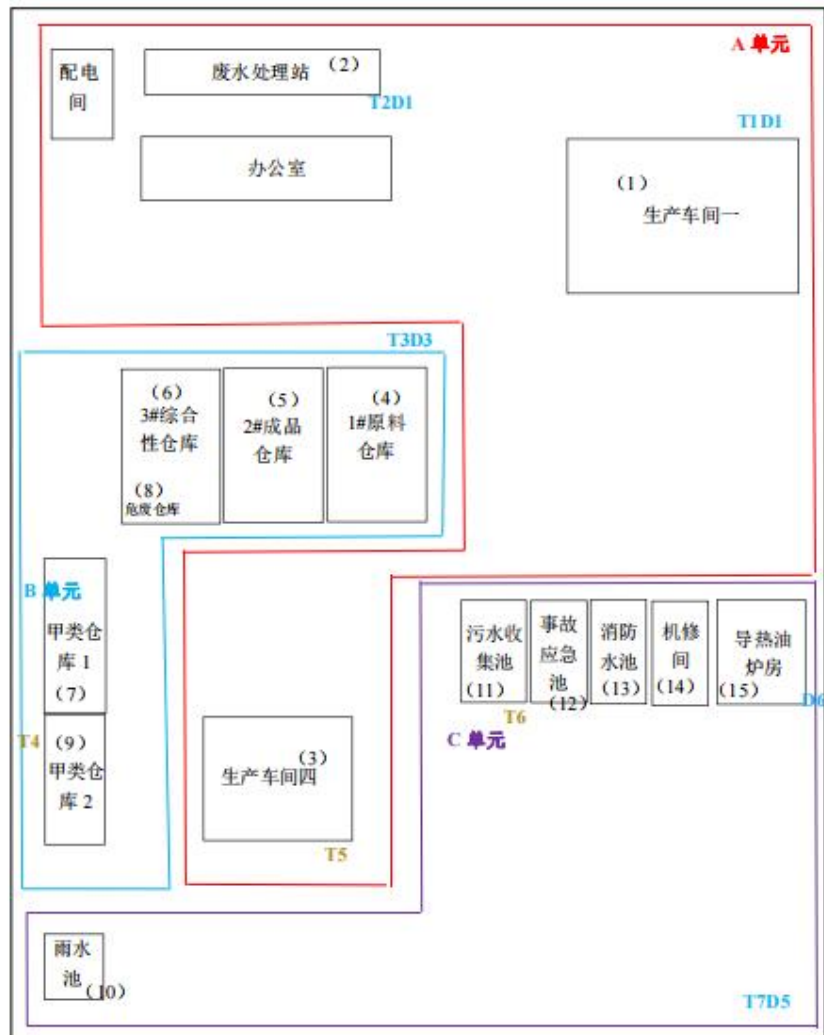
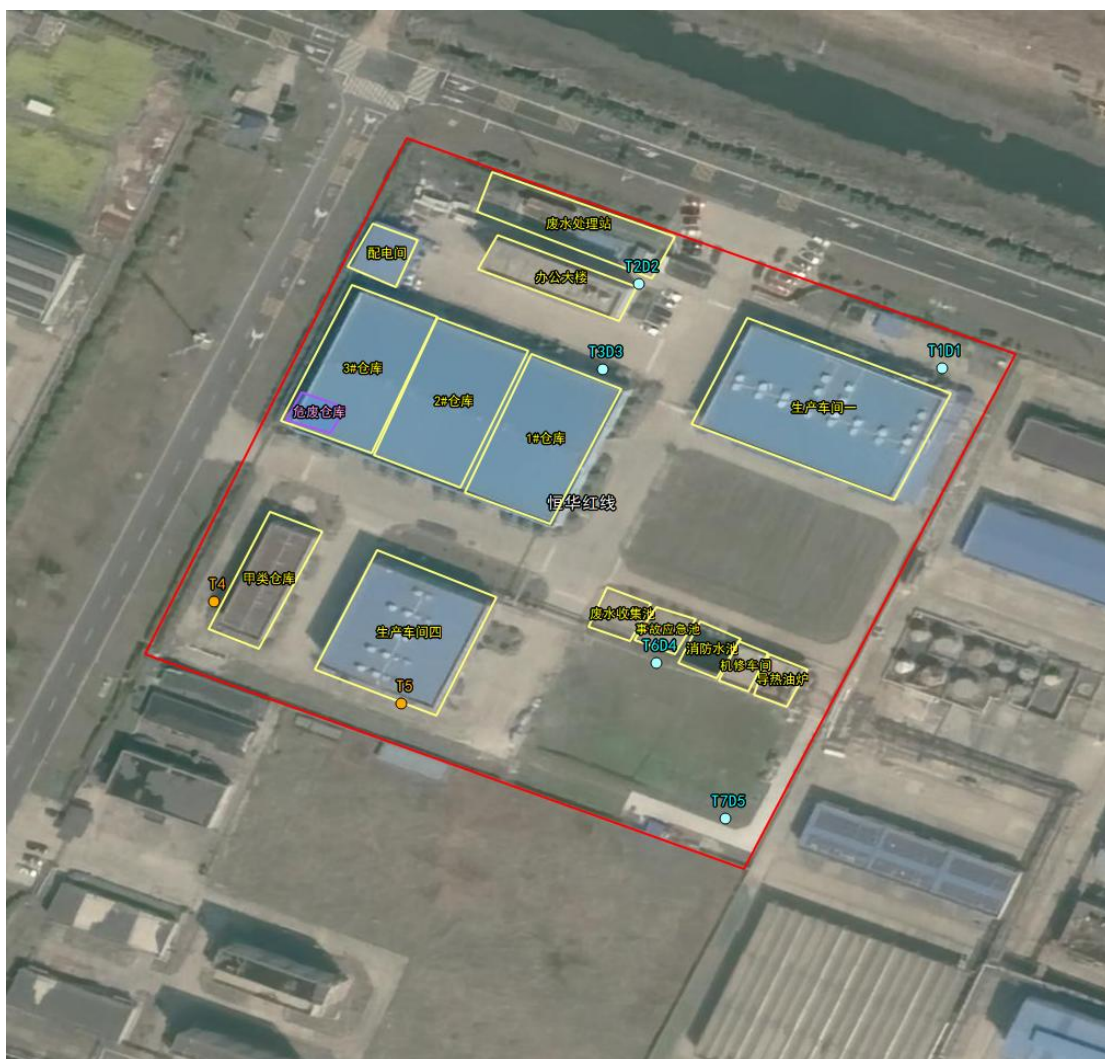
图 6.2-1 南通恒华粘合材料科技有限公司厂区内土壤和地下监测点分布图

本次自行监测场地土壤和地下水自行监测调查工作拟采用专业判断布点法，点位布设兼顾重点区域，同时根据现场踏勘结果，存在泄漏隐患区域及在现场如发现人为感知（肉眼可见、或嗅觉可识别）的疑似污染区重点布点。

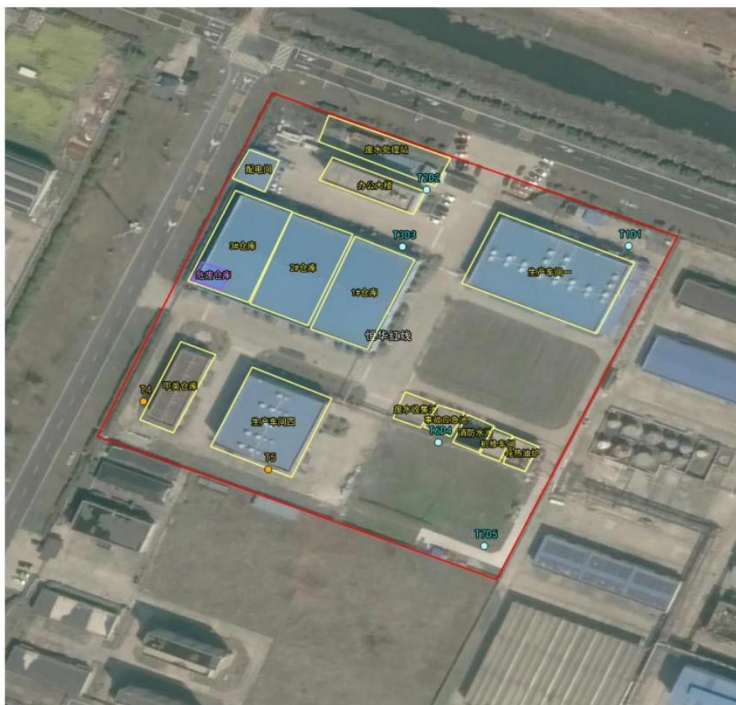
南通恒华粘合材料科技有限公司厂区内土壤和地下监测点分布
