# 南通恒华粘合材料科技有限公司 土壤污染隐患排查报告

委托单位：南通恒华粘合材料科技有限公司

编制单位：南通皋铄环境科技有限公司

2023 年 10 月

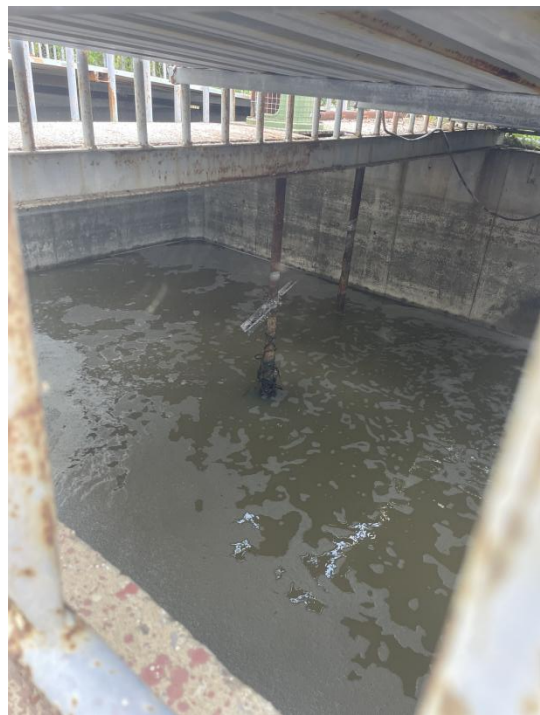
池体墙面情况

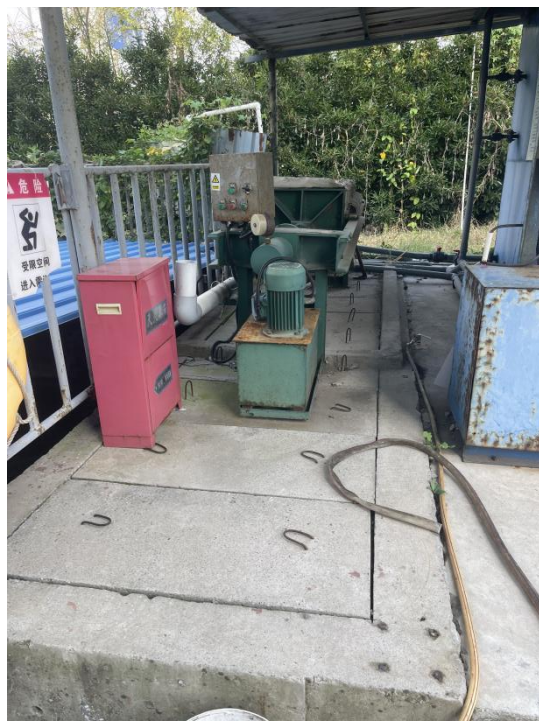
| 序号 | 排查工作 | 现场情况 |
|---|---|---|
| 1 | 隐患排查 | <p>(1) 污水处理区为露天构筑，池体大部分为地上池，结构为混凝土结构，现场踏勘时未发现有池体渗漏现象；</p> <p>(2) 重要设施周边均设有围堰，储罐下方设有底座，结构为混凝土结构；</p> <p>(3) 污水处理区的管线为地上管线，现场踏勘时未发现管道处有渗漏迹象；</p> |

管线建设情况

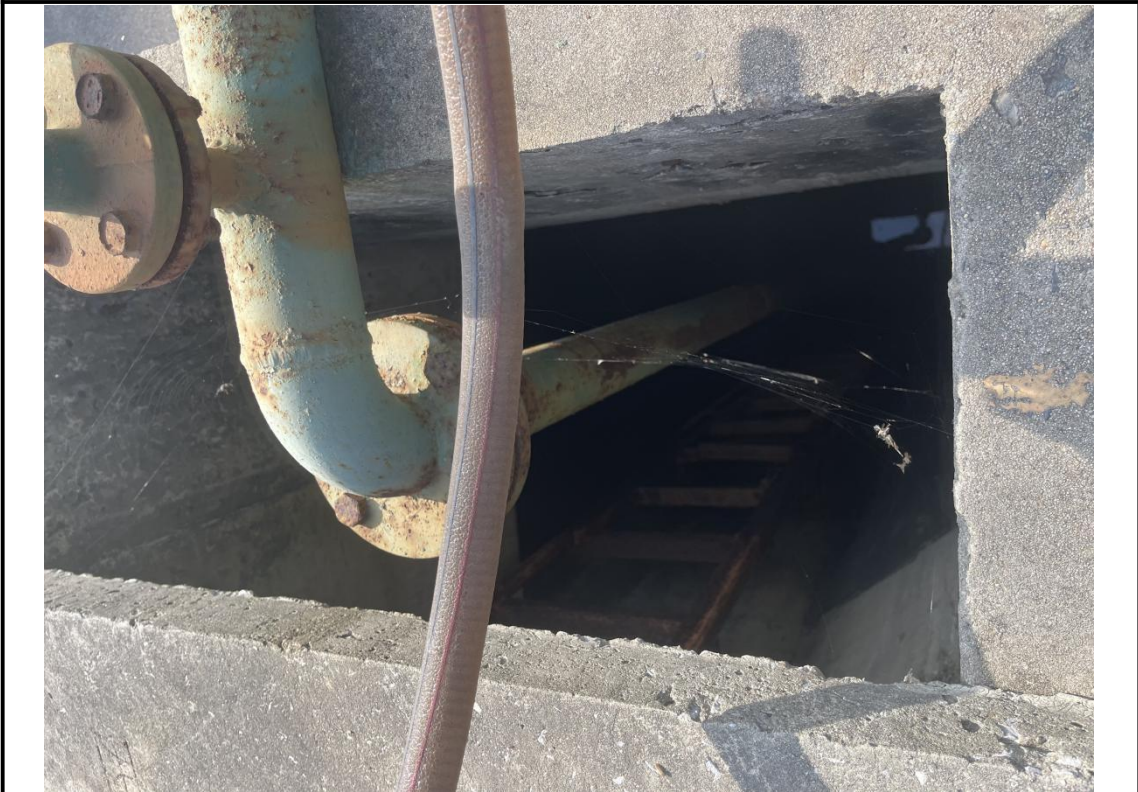
| 序号 | 排查工作 | 现场情况 |
|---|---|---|
| 1 | 隐患排查 | （1）废水收集池为露天构筑，池体为半地下池（埋深4米），池体结构为混凝土结构，现场踏勘时未发现有池体渗漏现象；<br>（2）废水收集池的管线为地上管线，现场踏勘时未发现管道处有渗漏迹象，地面未有污染迹象；<br>（3）经人员访谈获知，废水收集池中暂存的雨水定期与其他废水一起排入企业污水处理区； |

管道建设情况

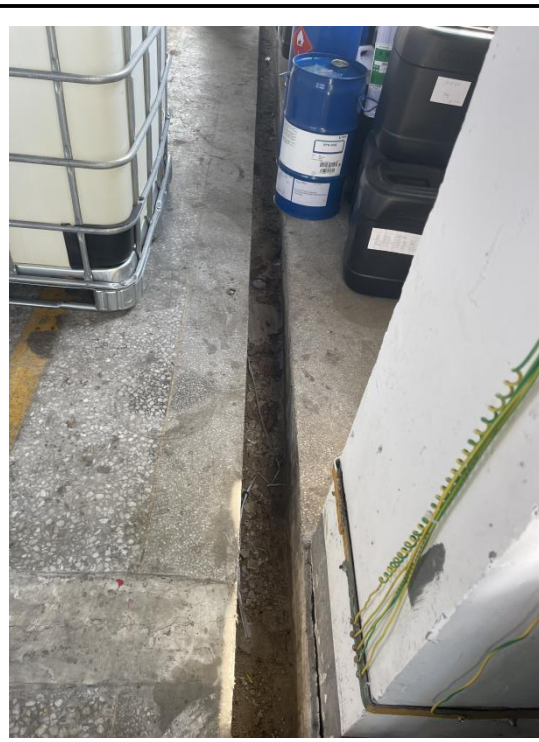
生产车间四导流槽

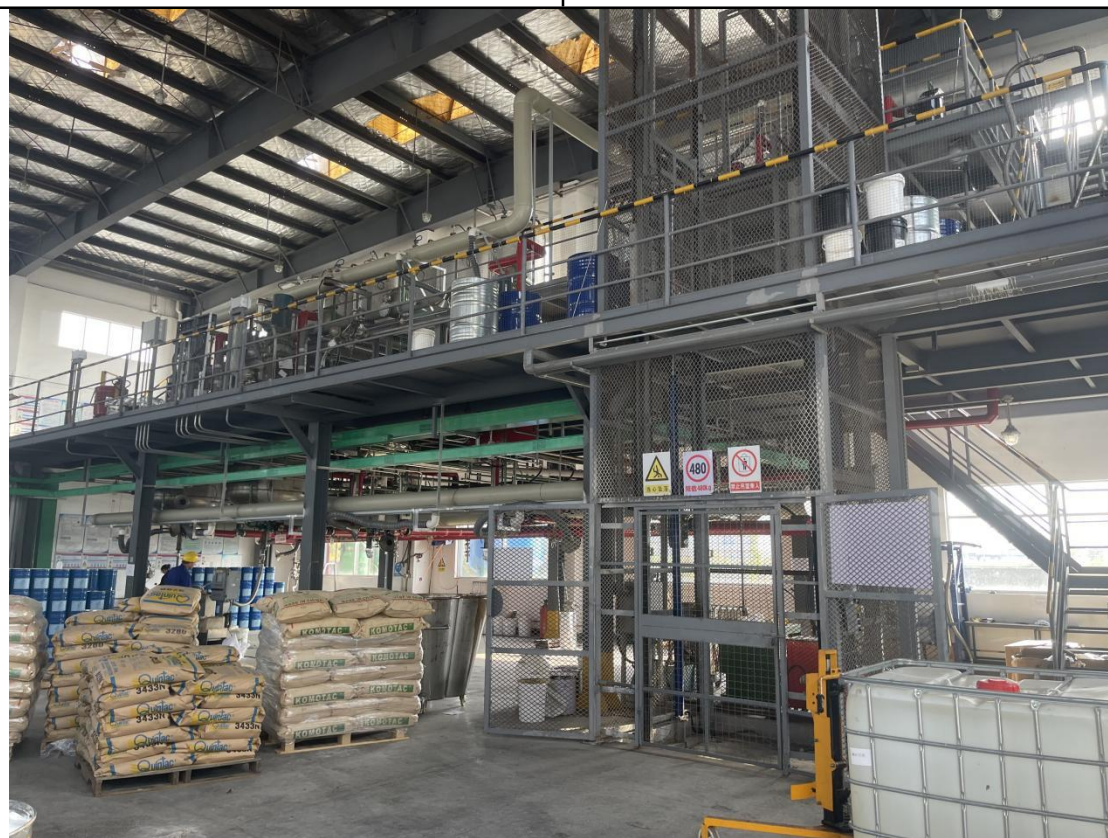
生产车间四管线布设情况以及生产情况

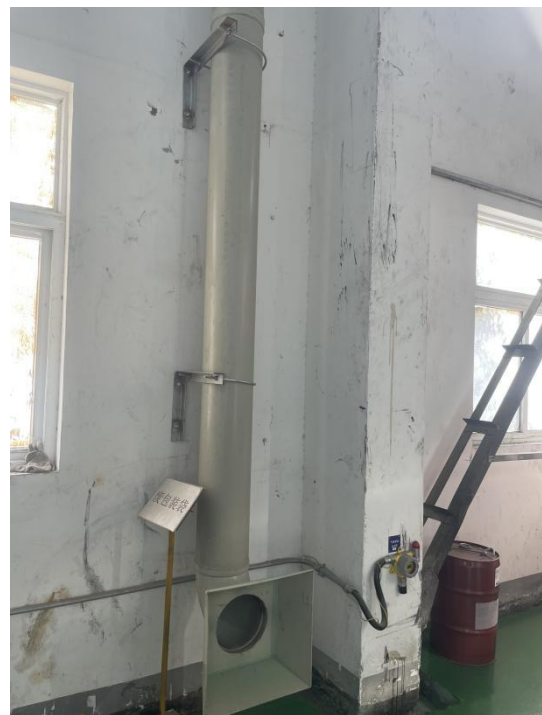
危废仓库废气收集装置建设情况

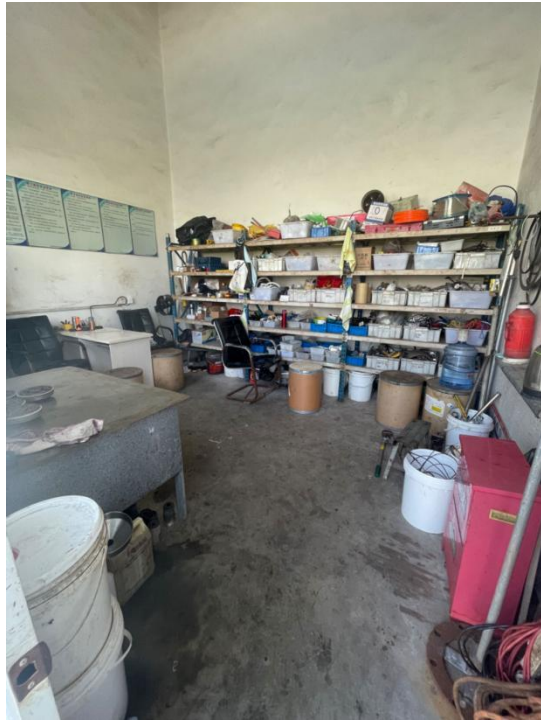
机修车间内部整体情况

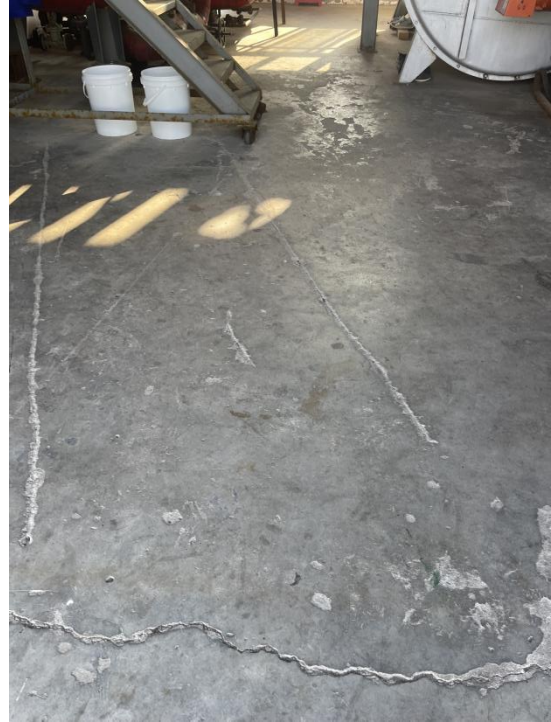
机修车间地面硬化情况

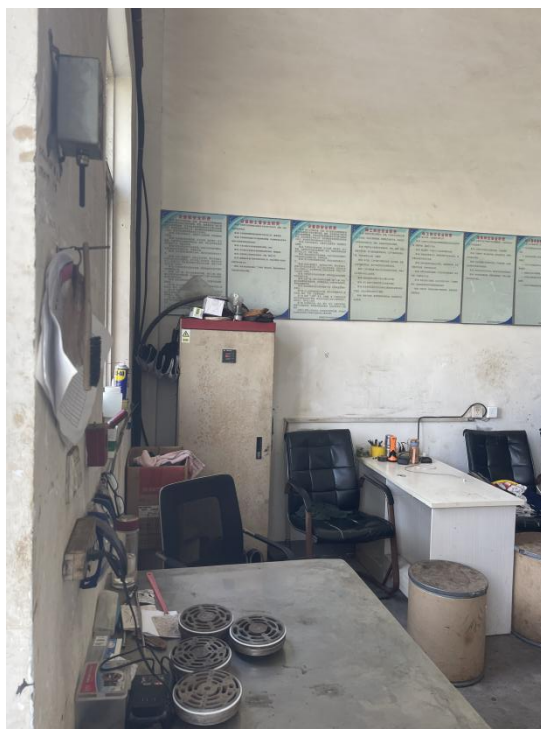
机修车间墙面情况
