南通恒华粘合材料科技有限公司  
土壤和地下水自行监测报告

委托单位：南通恒华粘合材料科技有限公司

编制单位：南通皋铄环境科技有限公司

2023 年 10 月

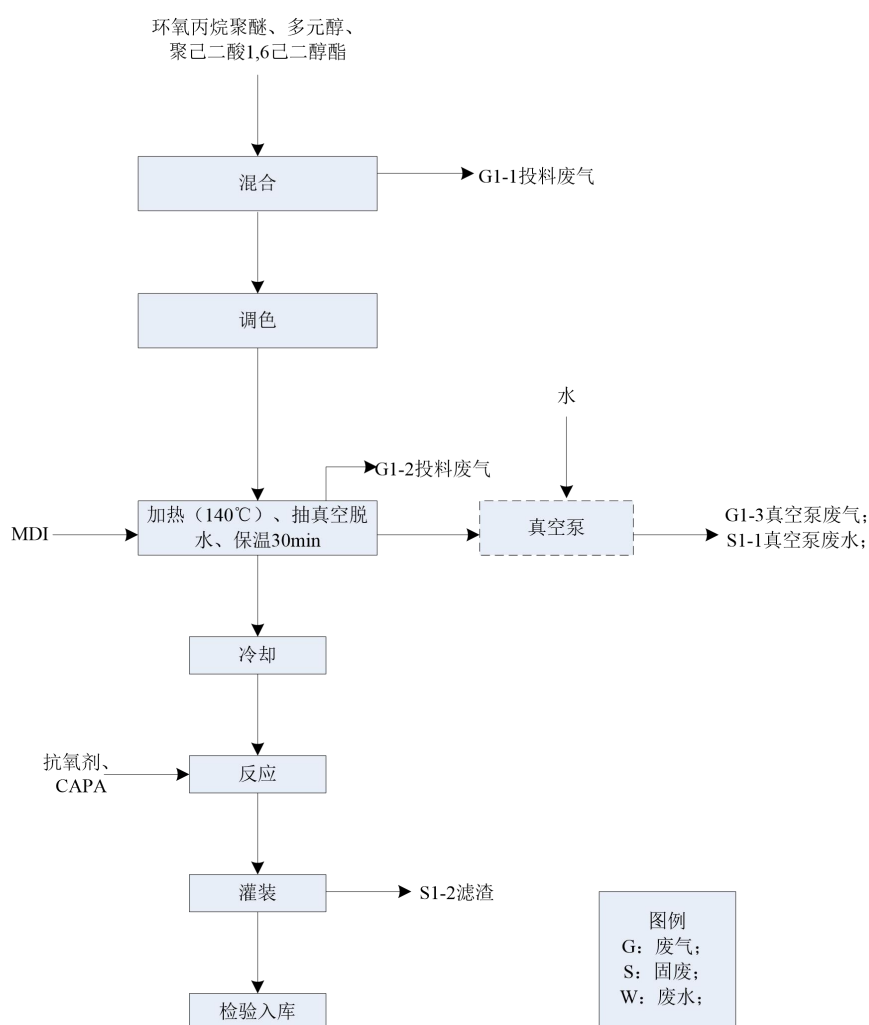
#### 产品一：PUR 胶

##### 1、工艺流程图

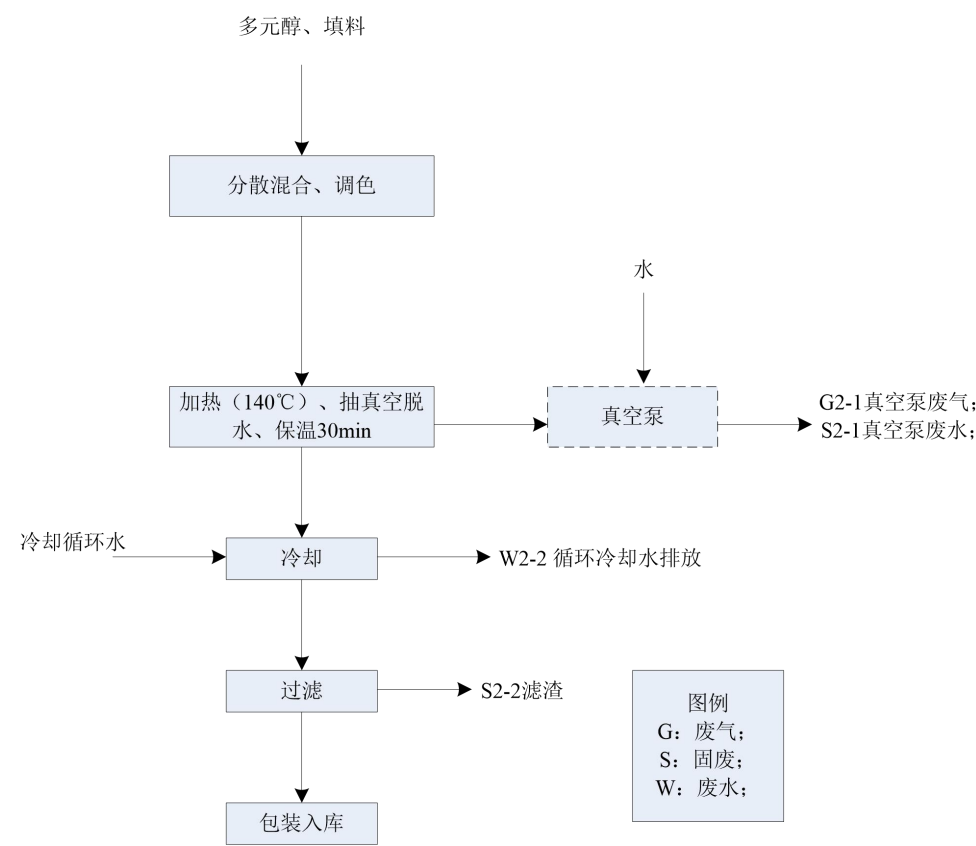
产品二：PU 胶

1、工艺流程图

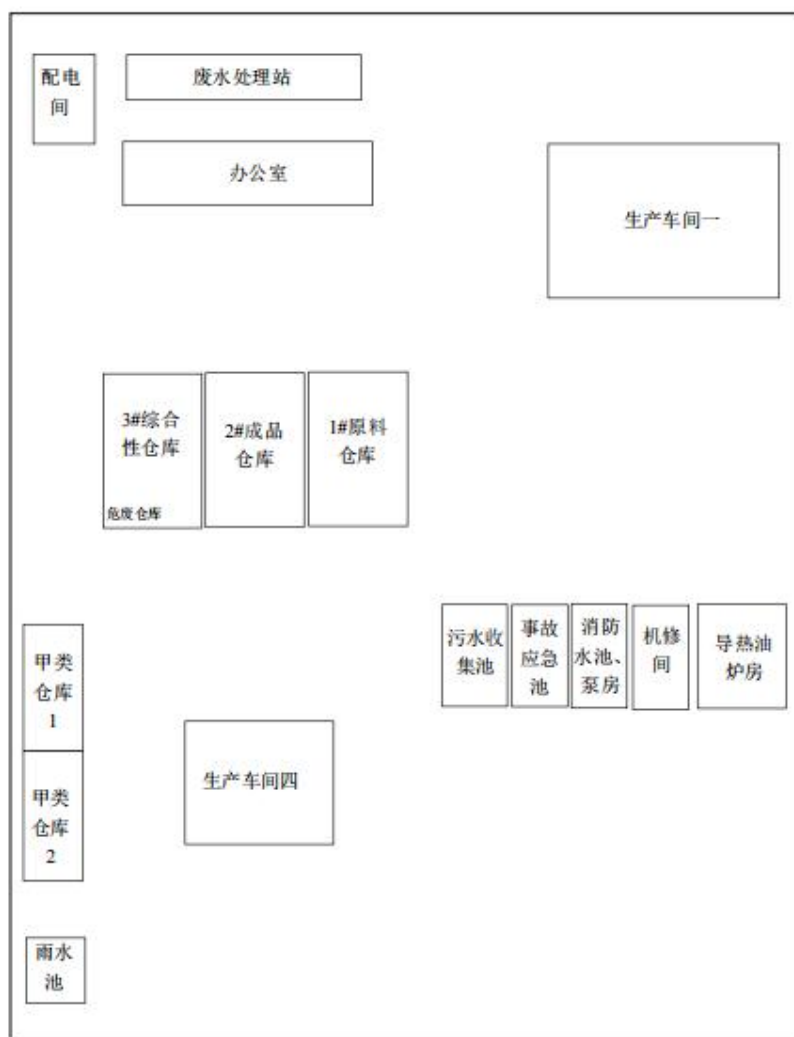
图 3.7-1 本项目厂区平面布置图

项目组调阅了《南通恒华粘合材料科技有限公司年产 8000 吨 EVA 热熔胶、2000 吨热熔压敏胶、5000 吨 PUR 胶、2000 吨 PU 胶生产项目环境影响报告书》、《南通恒华粘合材料科技有限公司 年产 2000 吨 PUR 胶（压敏胶）技改项目 建设项目环境影响报告表》以及与企业相关负责人现场核对后绘制了南通恒华粘合材料科技有限公司平面布置图，具体见图 3.7-1。

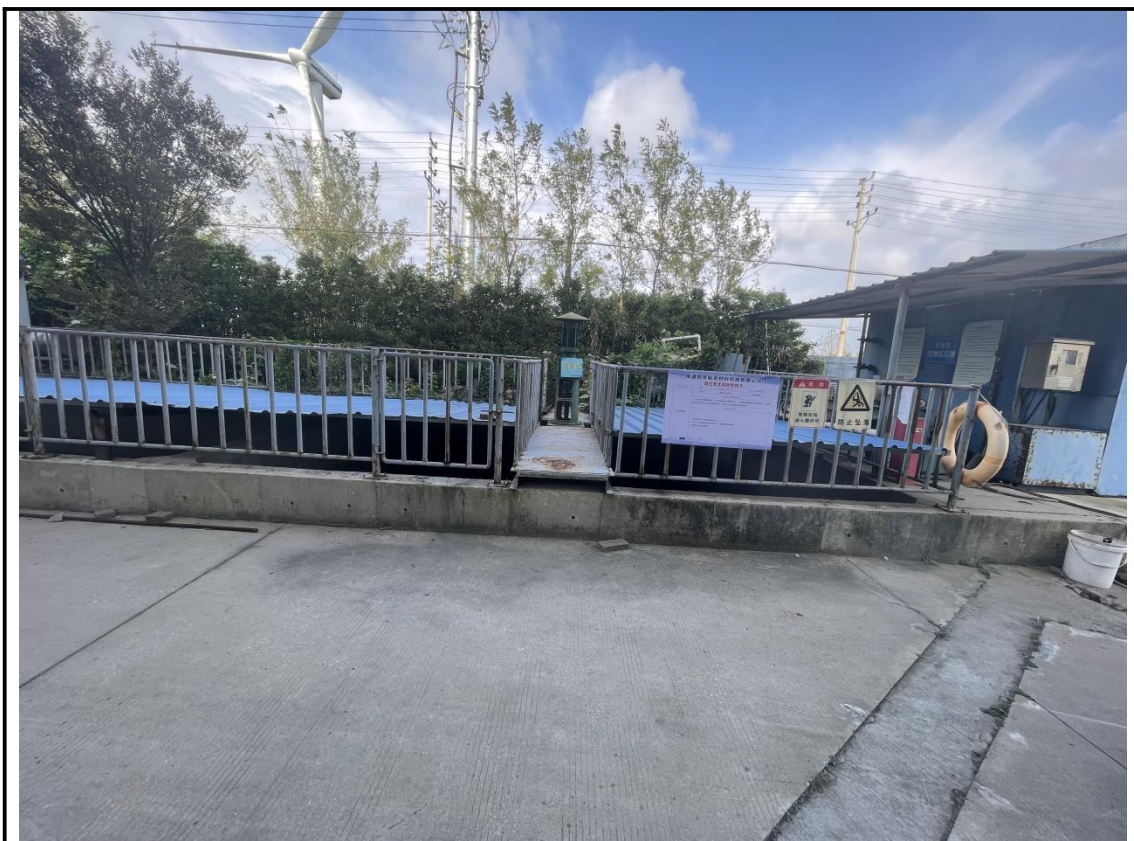
| 序号 | 排查工作 | 现场情况 |
|---|---|---|
| 1 | 隐患排查 | (1) 污水处理区为露天构筑，池体大部分为地上池，结构为混凝土结构，现场踏勘时未发现有池体渗漏现象；<br>(2) 重要设施周边均设有围堰，储罐下方设有底座，结构为混凝土结构；<br>(3) 污水处理区的管线为地上管线，现场踏勘时未发现管道处有渗漏迹象； |
| 3 | 总结 | 该区域存在有毒有害物质，防范措施到位，现场管理制度完善，对土壤和地下水造成污染可能性较小。 |

污水处理区外景全貌图

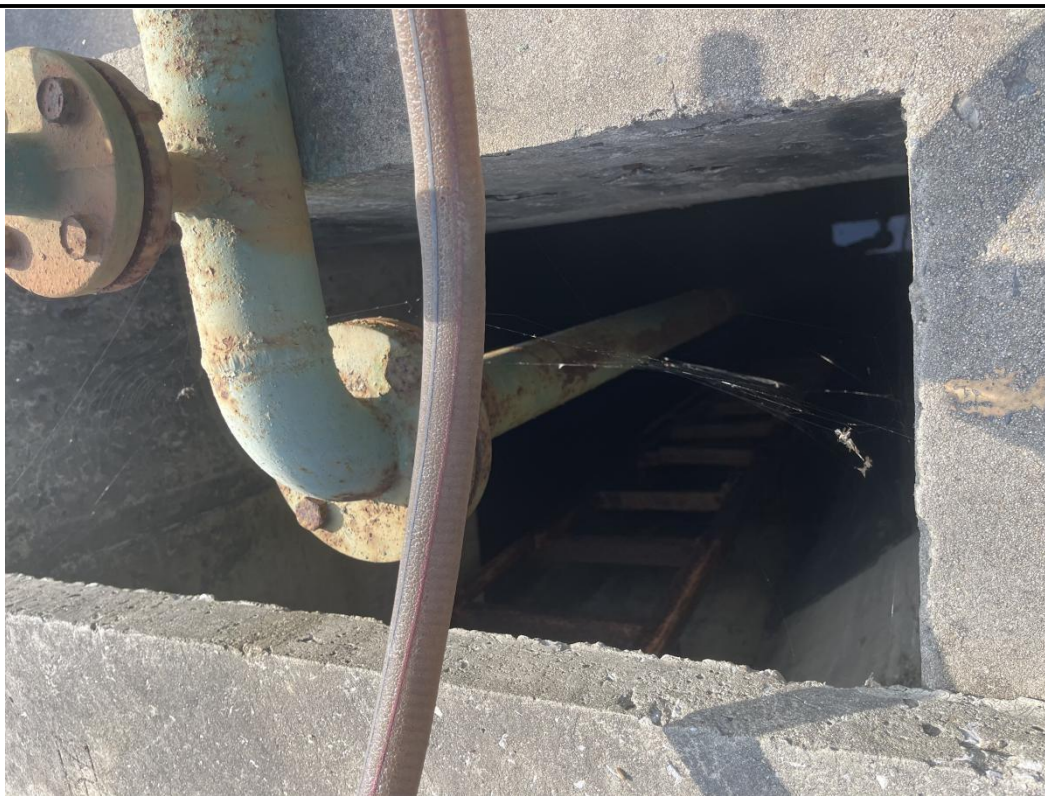
管道建设情况

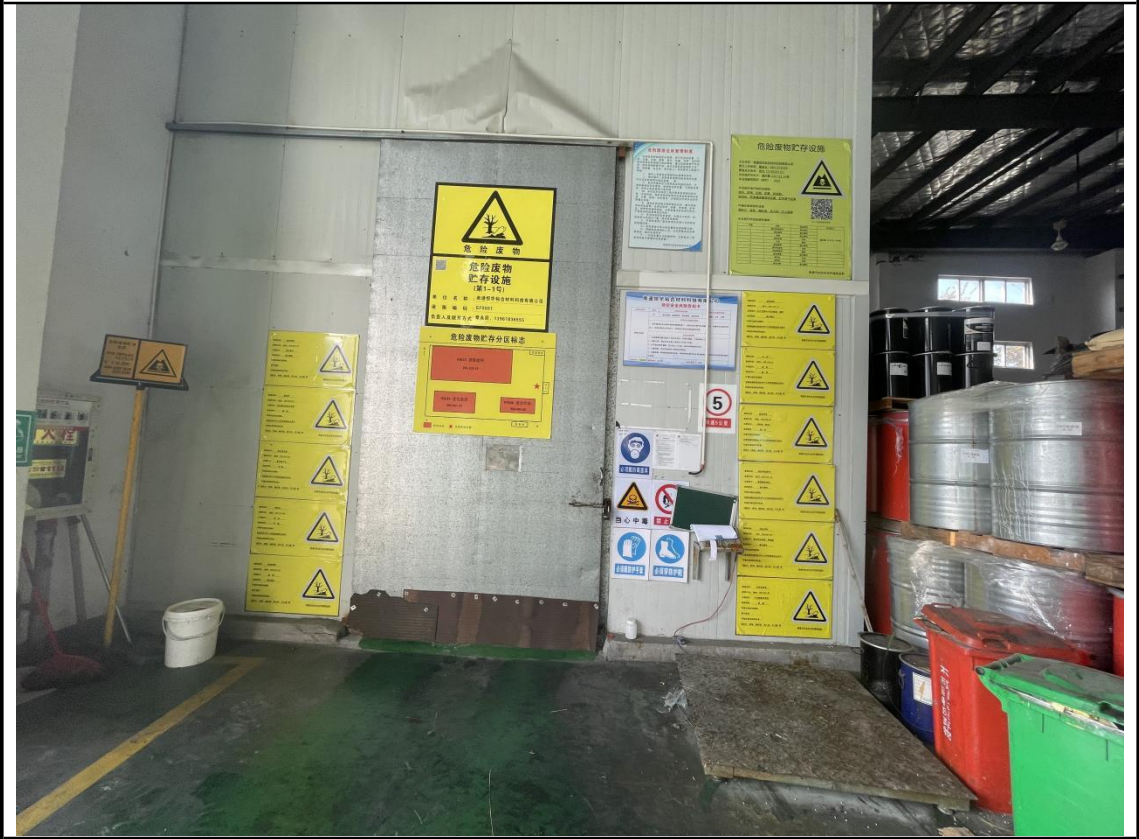
| 序号 | 排查工作 | 现场情况 |
|---|---|---|
| 1 | 隐患排查 | <p>(1) 屋顶及墙壁完好，相关警示标识齐全，具备防风、防雨功能；</p> <p>(2) 地面为水泥硬化+环氧地坪，无裂缝破损，具备防渗、防腐功能；</p> <p>(3) 危废储存容器完好无破损，密闭严实无渗漏；存在危险品的桶码放整齐，并且离地堆放，未发现有渗漏、泄漏痕迹；</p> <p>(4) 暂存的危险废弃物分类管理存放，与地面不接触且有标识牌；</p> <p>(5) 危废仓库内设置废液收集设施，并增设导流装置，废液收集设施均采用环氧树脂涂刷，具有一定的防腐、防渗效果；</p> |

| 3 | 总结 | 该区域存在有毒有害物质，防范措施到位，现场管理制度完善，对土壤和地下水造成污染可能性较小 |

危废仓库外部整体情况

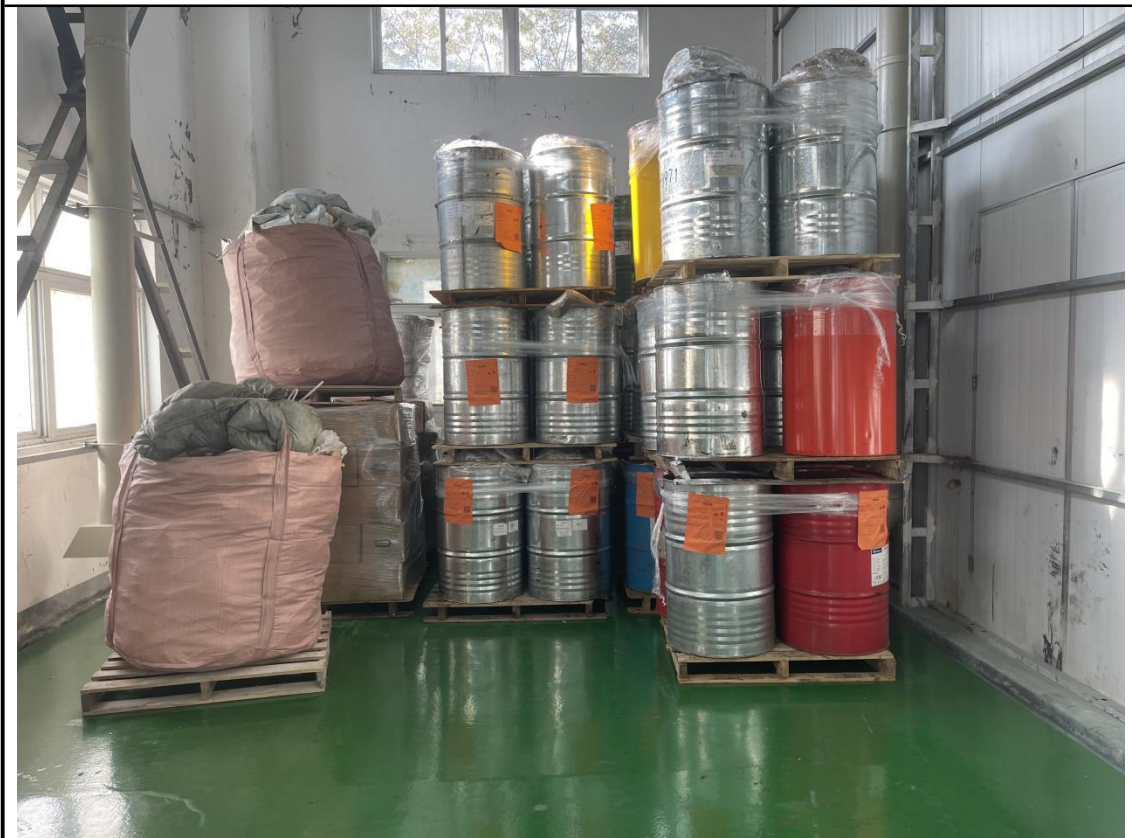
危废仓库内部整体照片

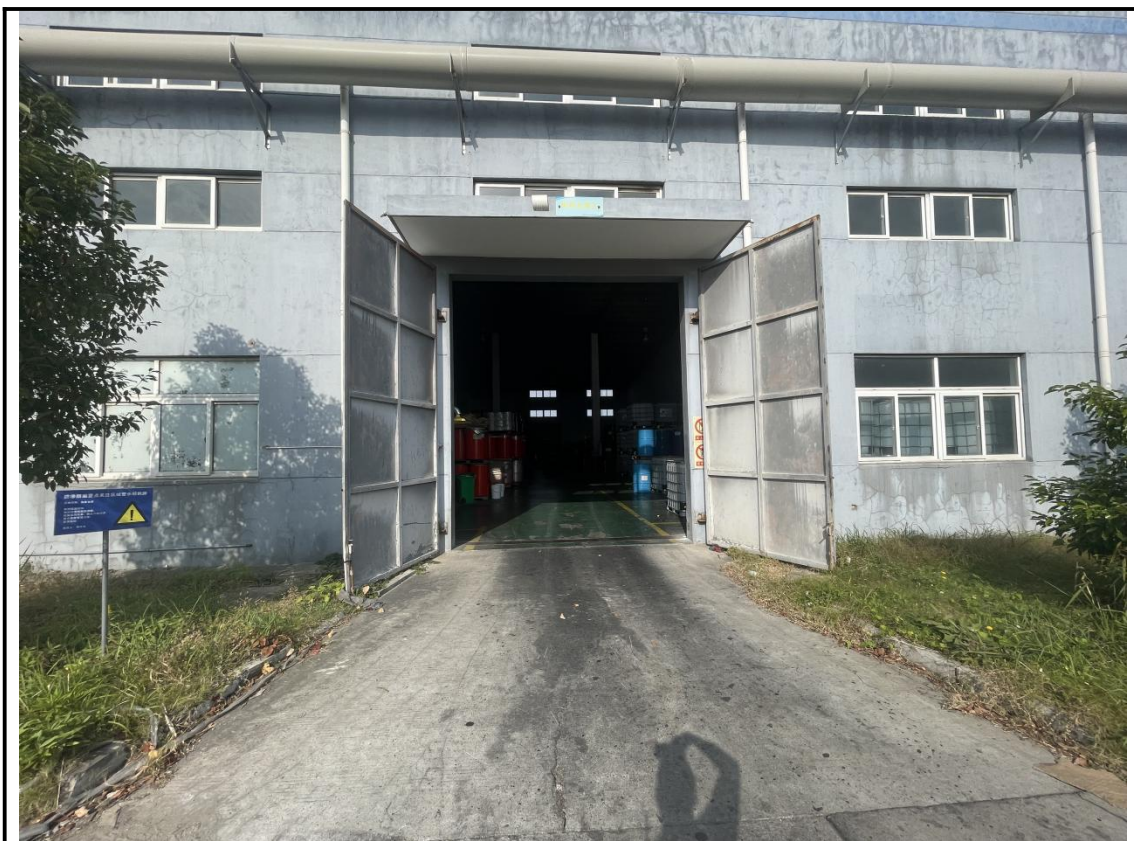
| 序号 | 排查工作 | 现场情况 |
|---|---|---|
| 1 | 隐患排查 | (1) 仓库内屋顶及墙壁完好，具备防风、防雨功能；<br>(2) 地面为高标水泥硬化，外加环氧地坪防腐，地面完好无裂缝破损；<br>(3) 原料品包装完好，分区码放，所有原料均堆放在托盘上且堆放整齐； |
| 3 | 总结 | 该区域存在有毒有害物质，防范措施到位，现场管理制度完善，土壤可能存在污染风险较小。 |

丙类仓库三外部整体情况

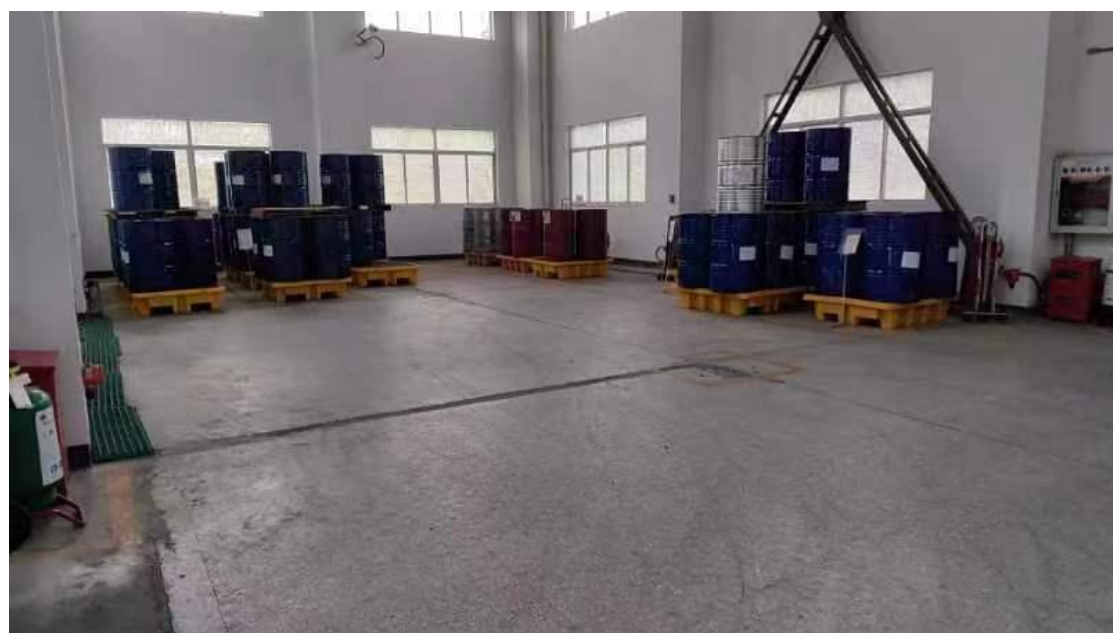
| 序号 | 排查工作 | 现场情况 |
|---|---|---|
| 1 | 隐患排查 | (1) 仓库内屋顶及墙壁完好，具备防风、防雨功能；<br>(2) 地面为高标水泥硬化，外加环氧地坪防腐，地面完好无裂缝破损；<br>(3) 暂存危化品包装完好，分区码放，所有原料均堆放在托盘上且堆放整齐； |
| 3 | 总结 | 该区域存在有毒有害物质，防范措施到位，现场管理制度完善，土壤可能存在污染风险较小。 |

甲类仓库内部整体情况

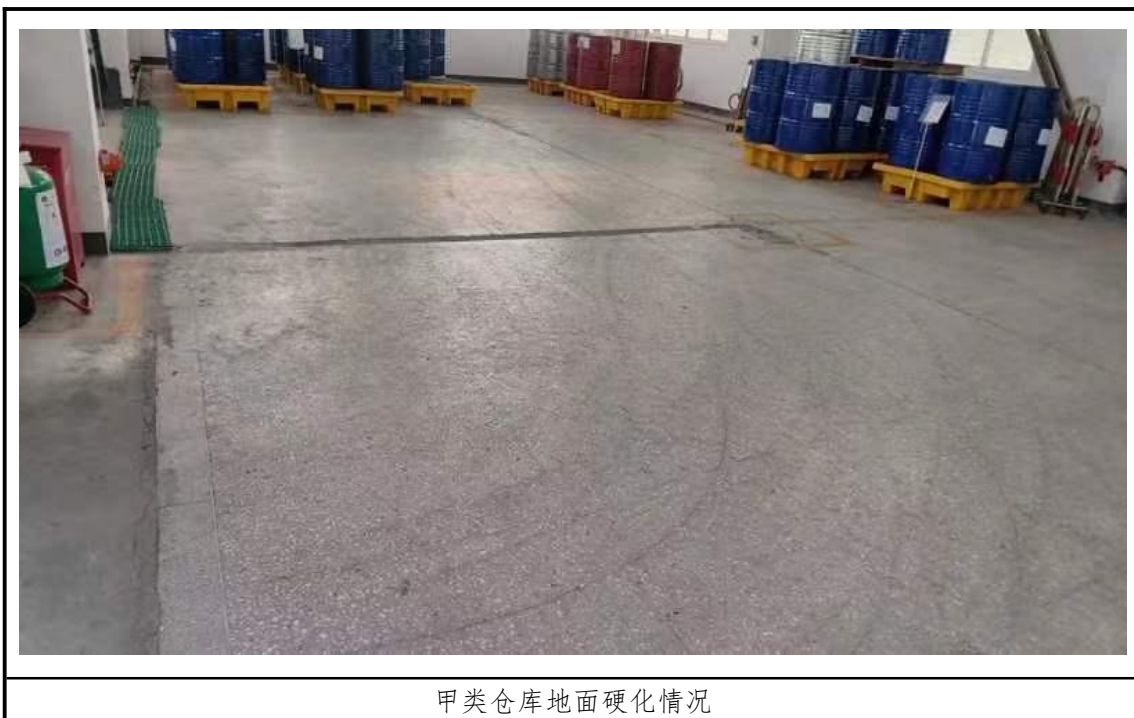
甲类仓库地面硬化情况

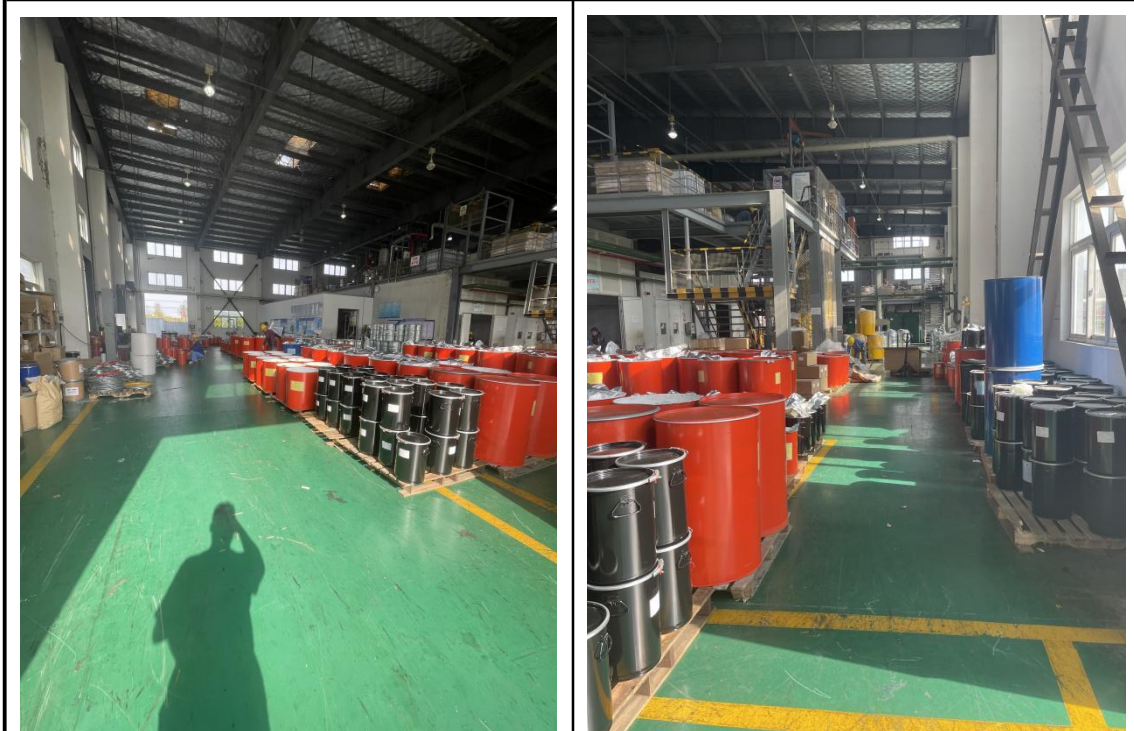
生产车间一内部全貌图

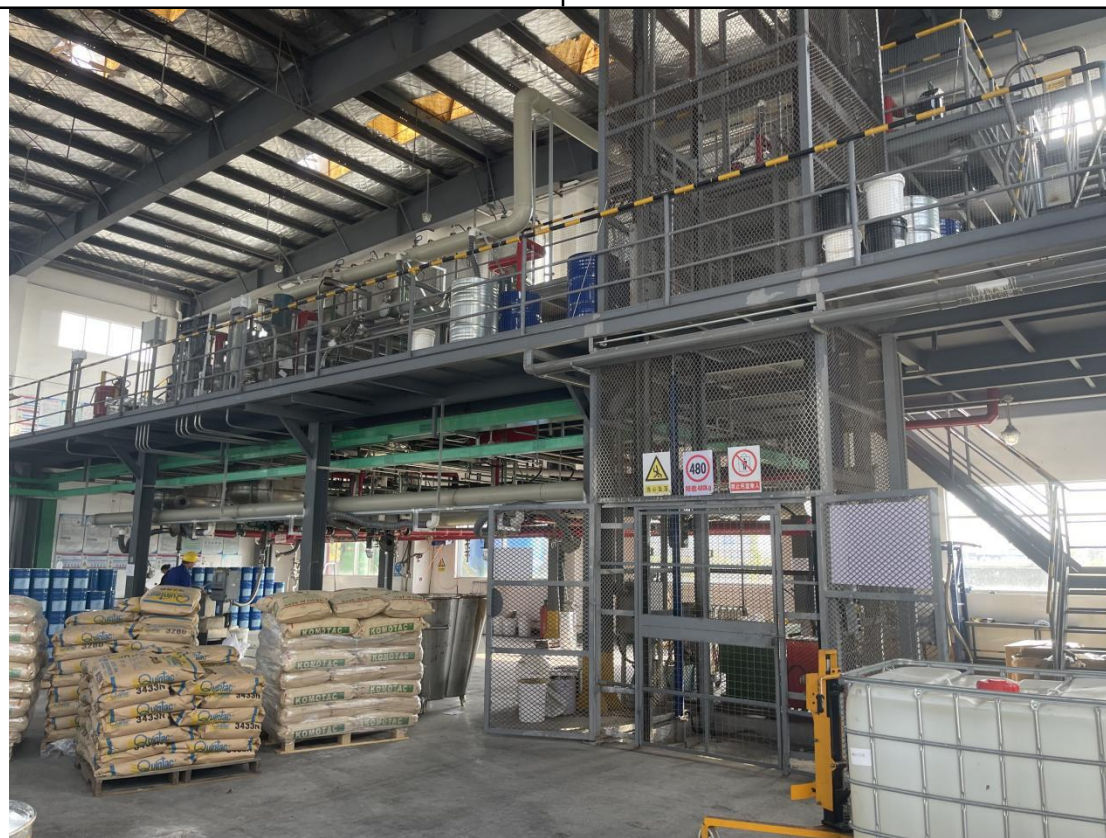
生产车间四管线布设情况以及生产情况

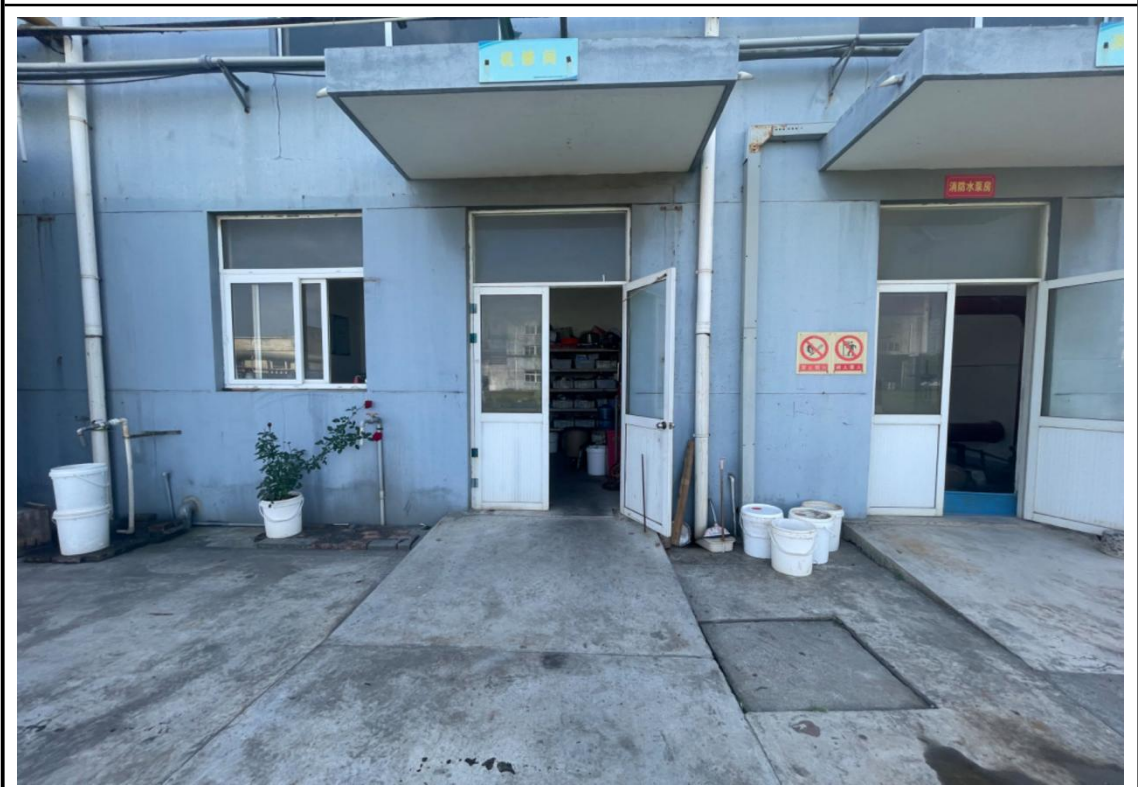
| 序号 | 排查工作 | 现场情况 |
|---|---|---|
| 1 | 隐患排查 | (1) 机修间为封闭式构筑物，1 层，屋顶为混凝土结构，墙体未发现裂缝，具有一定的防风防雨功能；<br>(2) 机修间涉及切割、焊接，主要维修提升泵、电机等，少量使用润滑油；<br>(3) 机修间地面硬化为水泥硬化，现场踏勘时未发现有明显污染痕迹；<br>(4) 此车间不涉及涂料等有毒有害物质的暂存与使用 |
| 3 | 总结 | 该区域存在有毒有害物质，防范措施到位，现场管理制度完善，对土壤和地下水造成污染可能性较小 |

机修车间现场踏勘一外部全貌

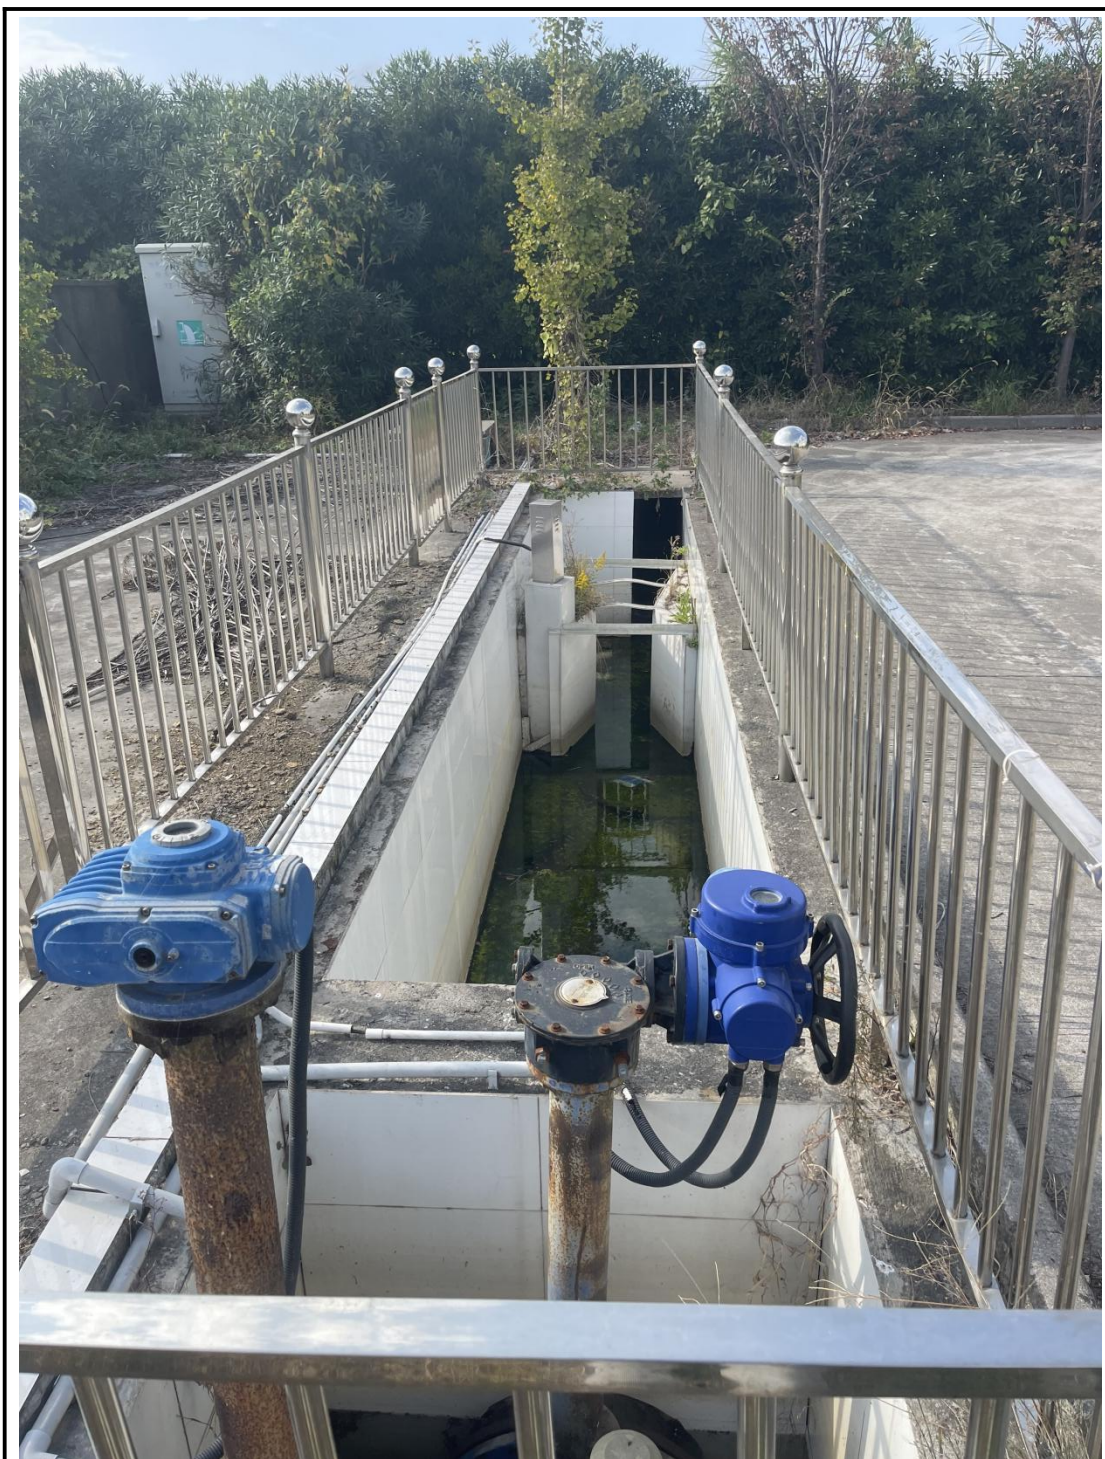
| 序号 | 排查工作 | 现场情况 |
|---|---|---|
| 1 | 隐患排查 | (1) 雨水池为露天构筑，池体为半地下池（埋深 2.5 米），池体结构为钢结构，现场踏勘时未发现有池体渗漏现象，池体四周设有防护栏；<br>(2) 雨水池的管线为地上管线，现场踏勘时未发现管道处有渗漏迹象，地面未有污染迹象；<br>(3) 经人员访谈获知，雨水池中暂存的雨水定期与其他废水一起排入企业污水处理区； |
| 3 | 总结 | 该区域存在有毒有害物质，防范措施到位，现场管理制度完善，对土壤和地下水造成污染可能性较小。 |

雨水池整体情况

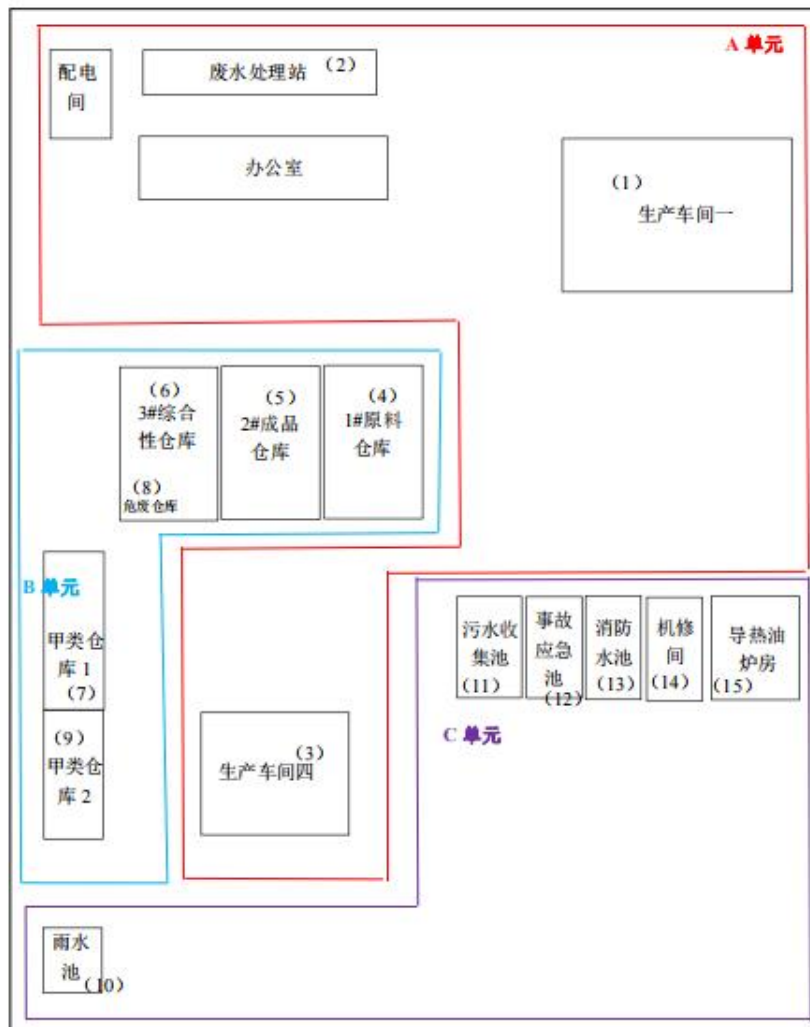
图5.2-1各重点单元、重点区域功能区分布图

| 序号 | 重点单元 | | 单元内重要区域 | 重要功能环节数量 |
|---|---|---|---|---|
| 3 | C 单元 | 公辅工程单元 | (11) 废水收集池;<br>(12) 事故应急池;<br>(14) 机修间;<br>(15) 导热油炉房 | 4 |

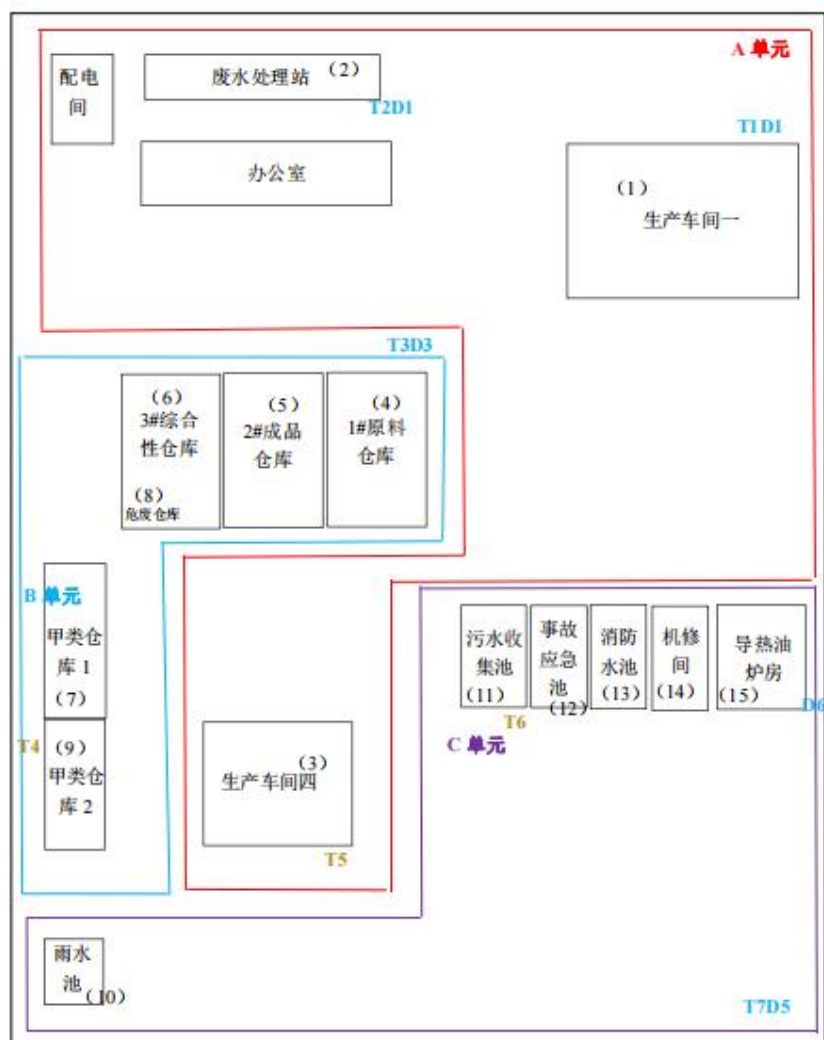
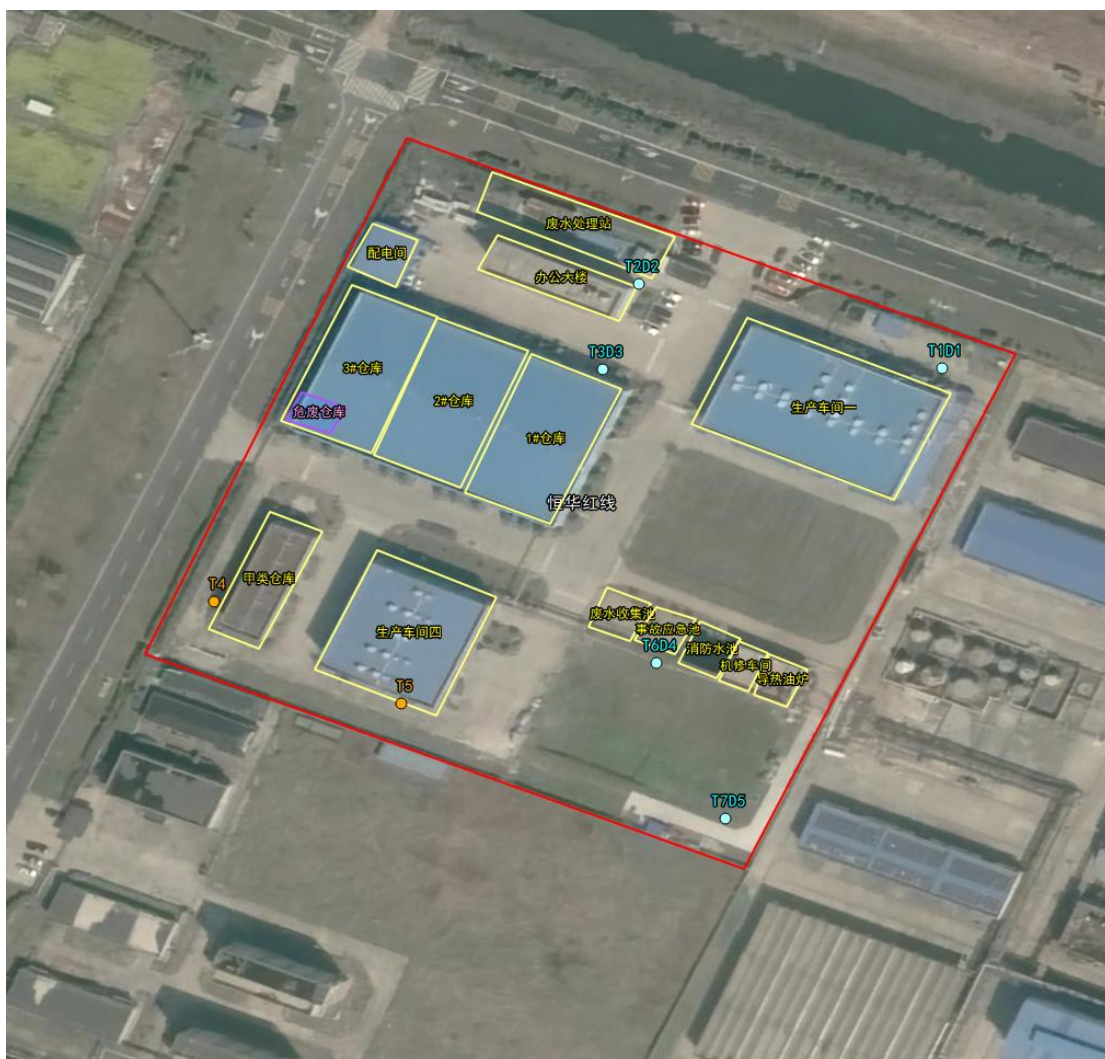
图 6.2-1 南通恒华粘合材料科技有限公司厂区内土壤和地下监测点分布图

| 土壤/地下水点位 | 重点单元 | 重要设施及工序 | 附近重点设施 |
|---|---|---|---|
| T3D3 | B | 原料仓库 | 成品仓库、原料仓库、危废仓库 |
