# 南通恒华粘合材料科技有限公司 土壤污染隐患排查报告

委托单位：南通恒华粘合材料科技有限公司

编制单位：南通皋铄环境科技有限公司

2023 年 10 月

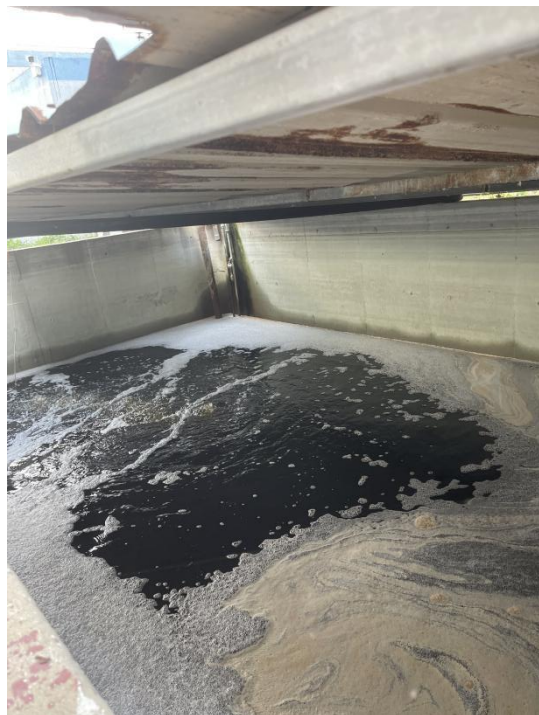
池体埋深情况

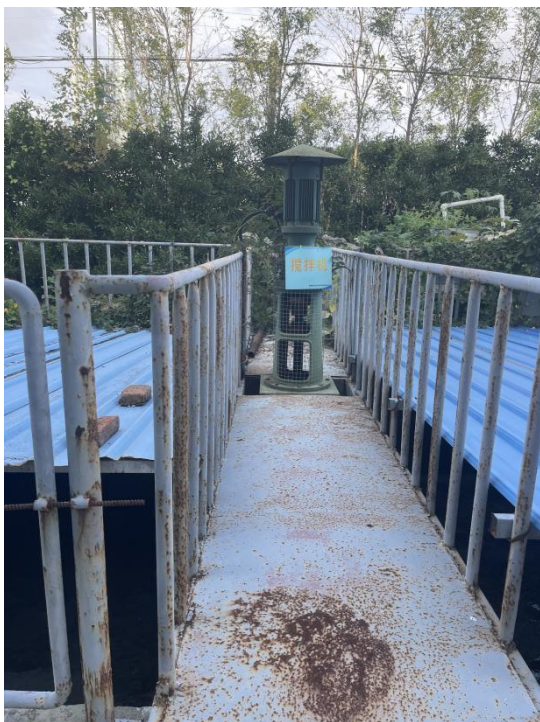
护栏建设情况

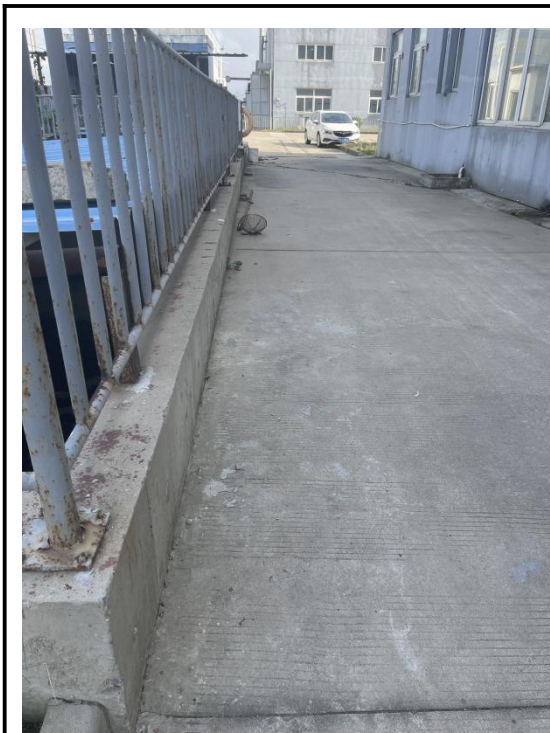
地面硬化情况

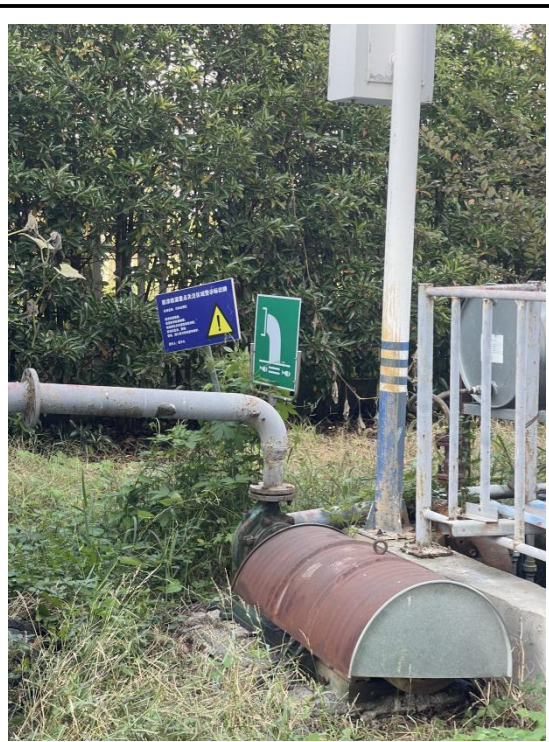
排口情况

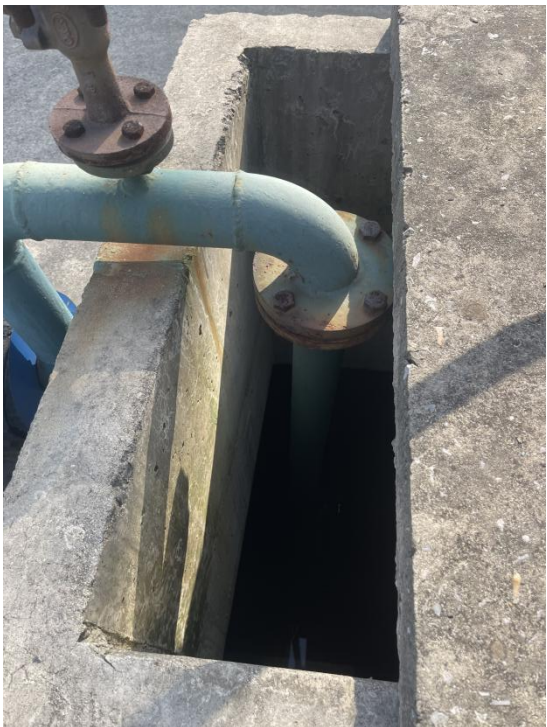
| 序号 | 排查工作 | 现场情况 |
|---|---|---|
| 1 | 隐患排查 | (1) 事故应急池为露天构筑，池体为半地下池（埋深 4 米），池体结构为混凝土结构，现场踏勘时未发现有池体渗漏现象<br>(2) 事故应急池的管线为地上管线，现场踏勘时未发现管道处有渗漏迹象，地面未有污染迹象；<br>(3) 经人员访谈获知，事故应急池中暂存的雨水定期与其他废水一起排入企业污水处理区 |

| 标识标牌 | 管道建设情况 |

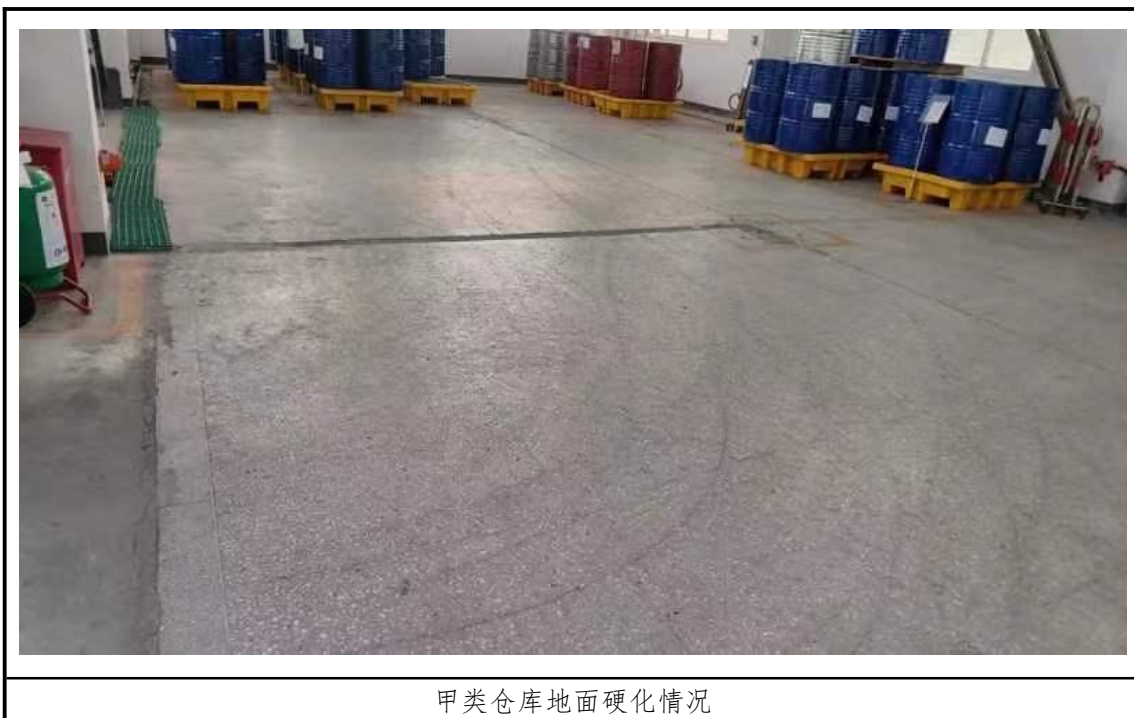
| 序号 | 排查工作 | 现场情况 |
|---|---|---|
| 1 | 隐患排查 | (1) 仓库内屋顶及墙壁完好，具备防风、防雨功能；<br>(2) 地面为高标水泥硬化，外加环氧地坪防腐，地面完好无裂缝破损；<br>(3) 暂存危化品包装完好，分区码放，所有原料均堆放在托盘上且堆放整齐； |

甲类仓库地面硬化情况

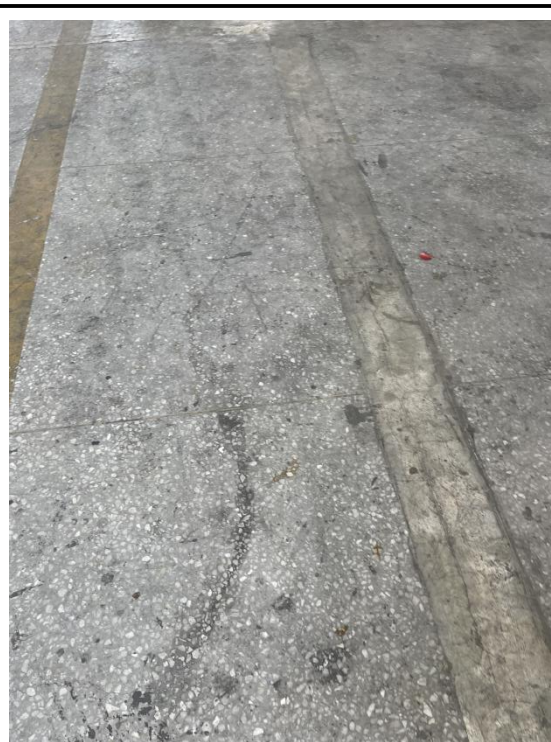
生产车间四地面硬化情况

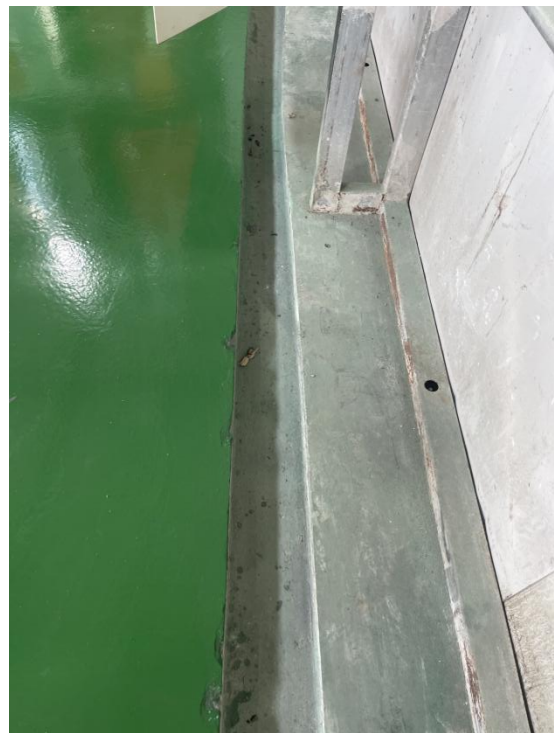
导流槽设置情况

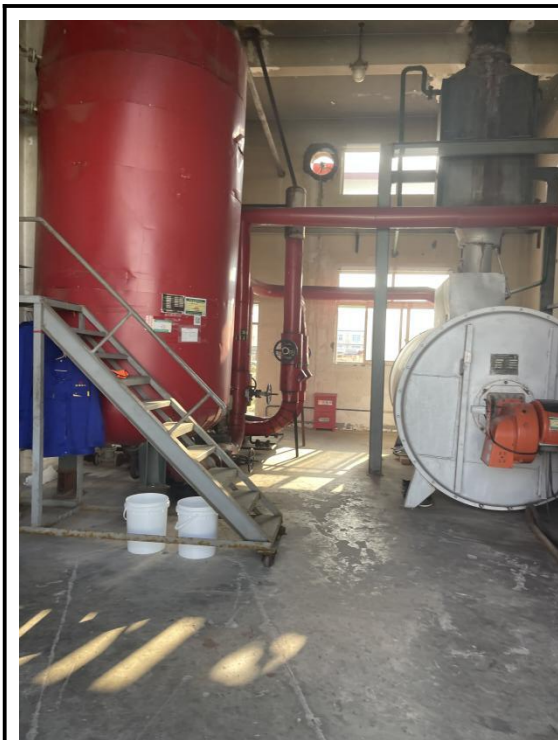
导热油炉车间内部整体情况

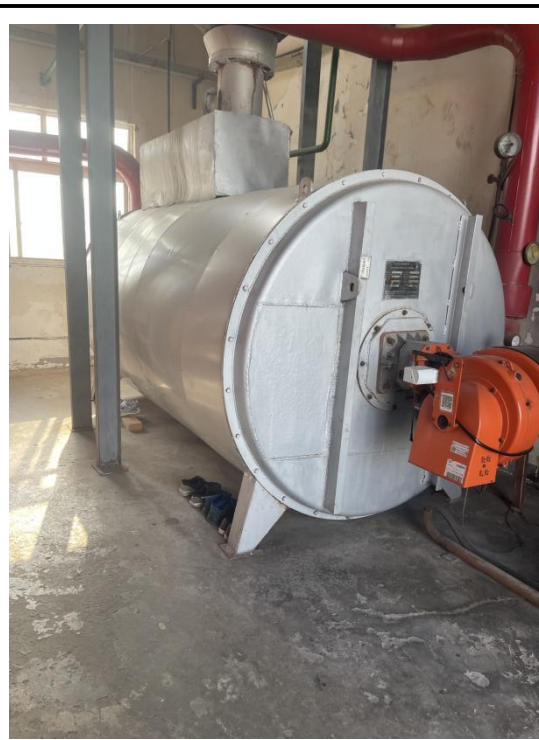
导热油炉

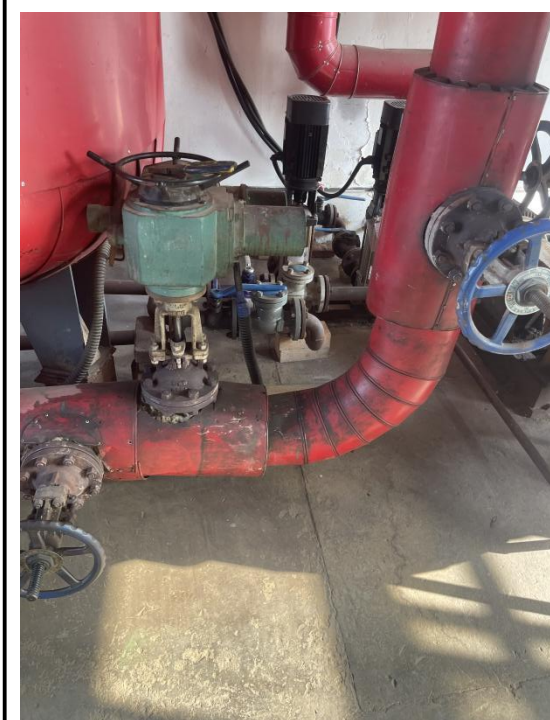
管道布置情况

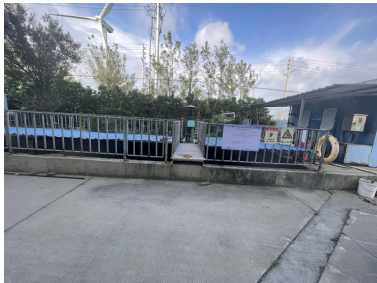
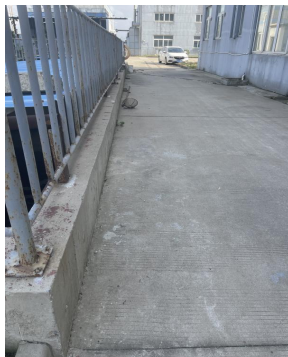
| 企业名称 | | | 南通恒华粘合材料科技有限公司 | | | 所属行业 | 其他专用化学产品制造<br>C2659 | |
|---|---|---|---|---|---|---|---|---|
| 1 | 液体储存区 | 污水处理站 | 污水处理站内 | | | 该区域存在有毒有害物质，防范措施到位，现场管理制度完善，土壤和地下水可能存在污染风险较小 | / | 2023.10.21 |

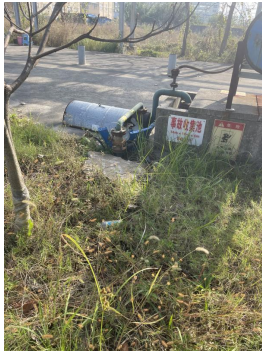
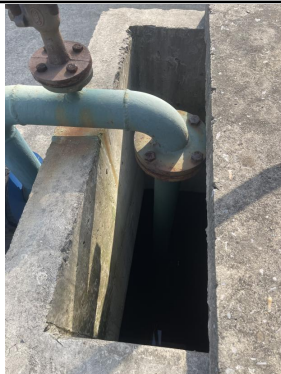
| 企业名称 | | | 南通恒华粘合材料科技有限公司 | | | 所属行业 | 其他专用化学产品制造<br>C2659 | |
|---|---|---|---|---|---|---|---|---|
| | | 应急事故池 | 应急事故池 | | | 该区域存在有毒有害物质，防范措施到位，现场管理制度完善，土壤和地下水可能存在污染风险较小 | / | 2023.10.21 |

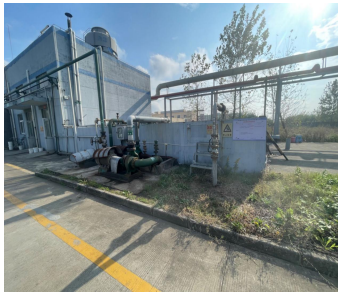
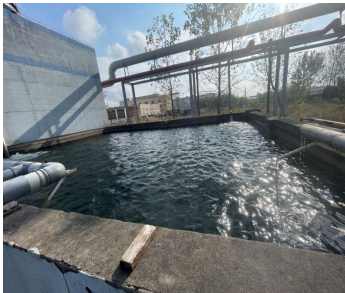
| | | 消防水池 | 消防水池 | | 该区域存在有毒有害物质，防范措施到位，现场管理制度完善，土壤和地下水可能存在污染风险较小 | / | 2023.10.21 |

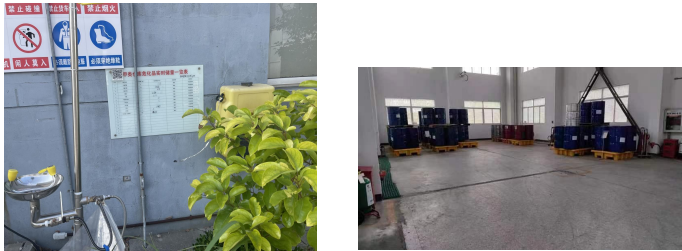
| 2 | 散装液体转运与厂内运输区 | 甲类仓库 | 甲类仓库区域 | | 该区域存在有毒有害物质,防范措施到位,现场管理制度完善,土壤和地下水可能存在污染风险较小 | / | 2023.10.21 |

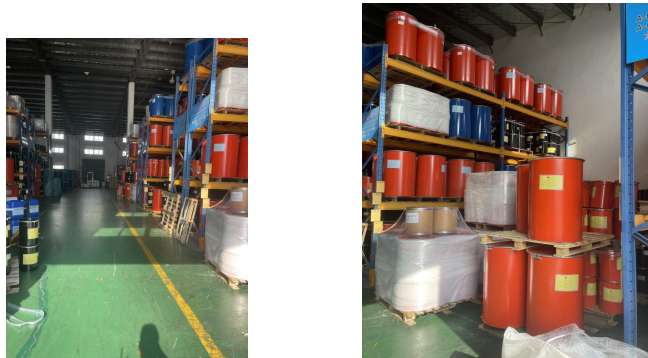
| | | 2#成品仓库 | 2#成品仓库区域 | | | 该区域存在有毒有害物质，防范措施到位，现场管理制度完善，土壤和地下水可能存在污染风险较小 | / | 2023.10.21 |

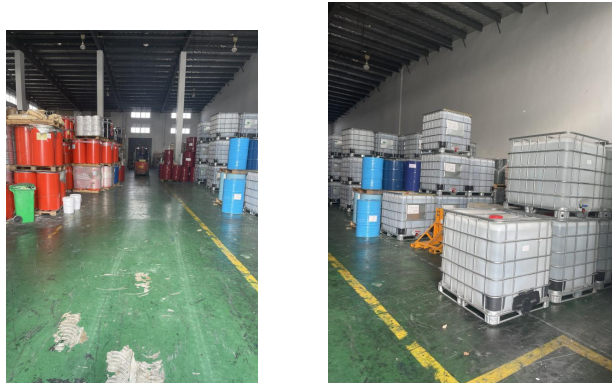
| 3 | 货物的存储与运输区 | 3#综合性仓库 | 3#综合性仓库区域 | | 该区域存在有毒有害物质，防范措施到位，现场管理制度完善，土壤和地下水可能存在污染风险较小 | / | 2023.10.21 |

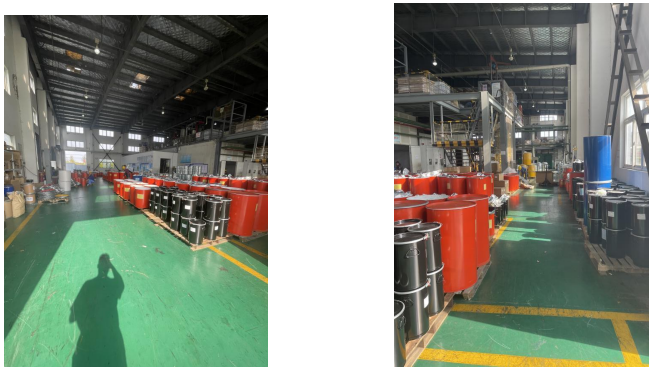
| 企业名称 | | | 南通恒华粘合材料科技有限公司 | | 所属行业 | 其他专用化学产品制造<br>C2659 | |
|---|---|---|---|---|---|---|---|
| 4 | 生产区 | 生产车间一 | 生产车间区域 | | 该区域存在有毒有害物质，防范措施到位，现场管理制度完善，土壤和地下水可能存在污染风险较小 | / | 2023.10.21 |

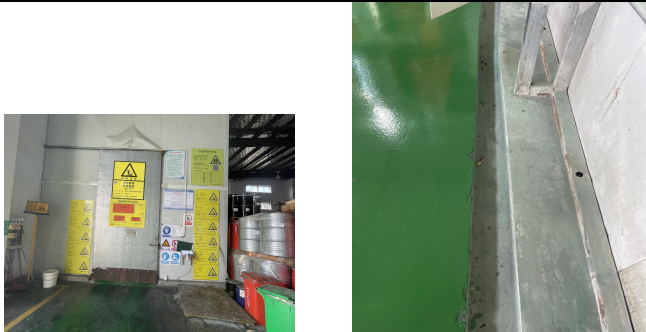
| 5 | 其他活动区域 | 危废仓库 | 危废仓库内 | | | 该区域存在有毒有害物质，防范措施到位，现场管理制度完善，土壤和地下水可能存在污染风险较小 | / | 2023.10.21 |

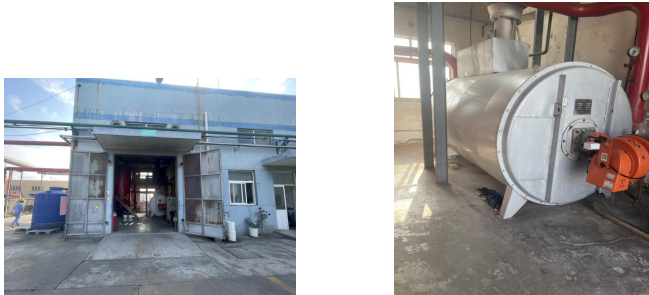
| | | 导热油炉车间 | 导热油炉车区域 | | | 该区域存在有毒有害物质，防范措施到位，现场管理制度完善，土壤和地下水可能存在污染风险较小 | / | 2023.10.21 |
